*Sula kommune*

## ► **Vurdering av områdestabilitet**

Remane, Langevåg

Geoteknisk rapport

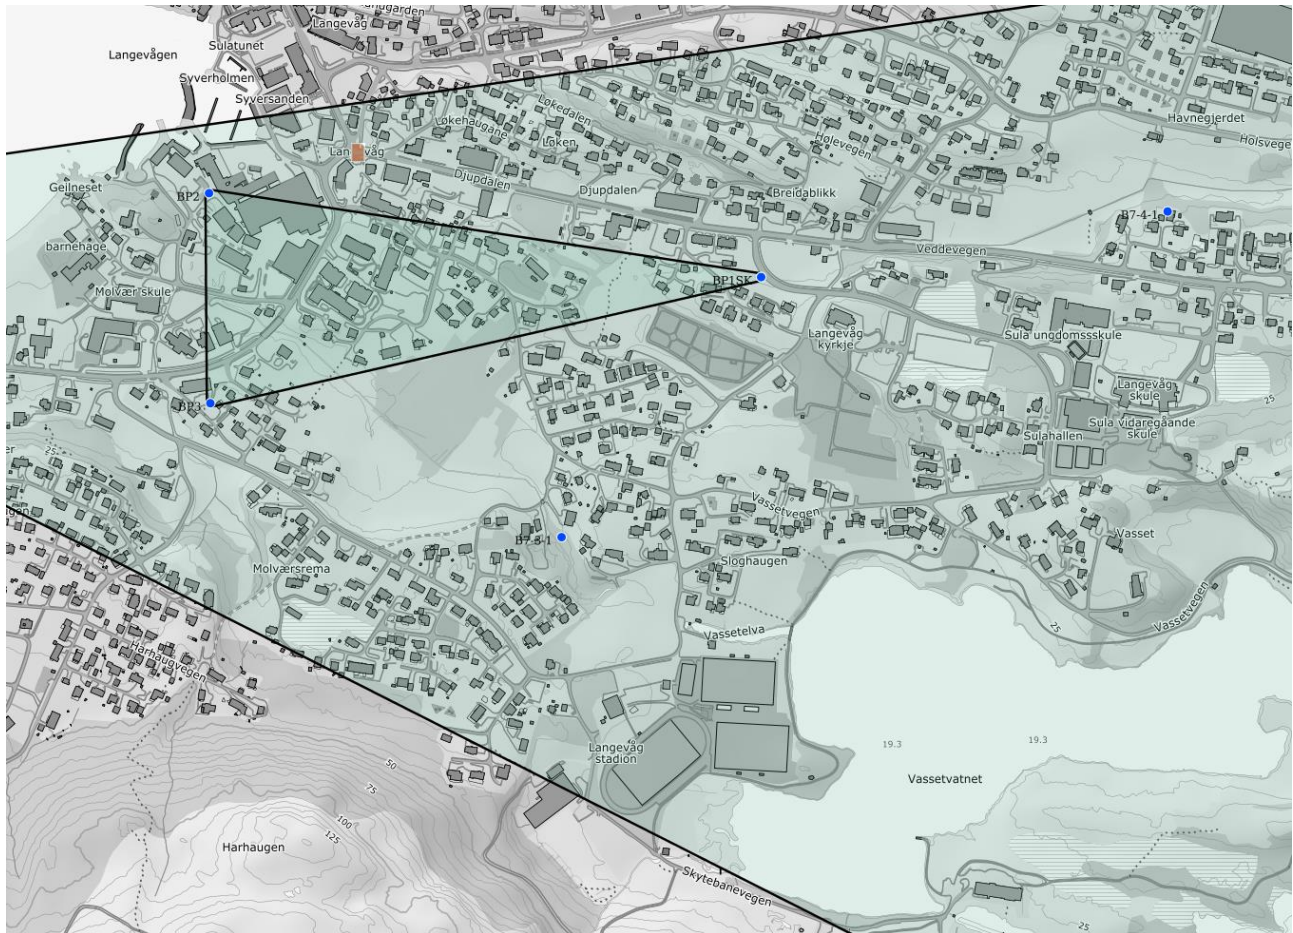
Figur 2-2 Utklipp fra NADAG som viser tidligere utførte geotekniske grunnundersøkelser i området [4].

Boring i posisjon B7-3-1 er mest relevant for tiltaket, og ligger nedstrøms for elv lagt i rør, vest-nordvest for tiltaksområdet. Boringen viser liten dybde til berg, og det er ikke påvist kvikkleire ved undersøkelsene.

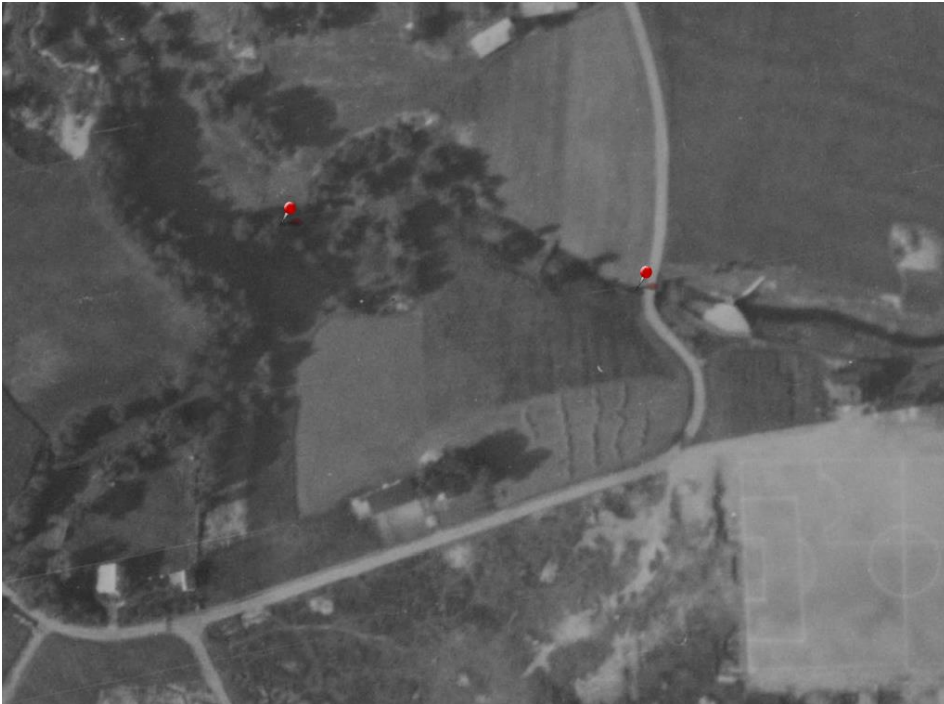
Figur 2-4 Flyfoto fra 1947. [6]

Flyfoto i Figur 2-4 viser elven over tiltaksområdet i 1947. Figur 2-5 viser dagens situasjon. Gammelt elveløp er tilbakefylt og dyrket mark er etablert.

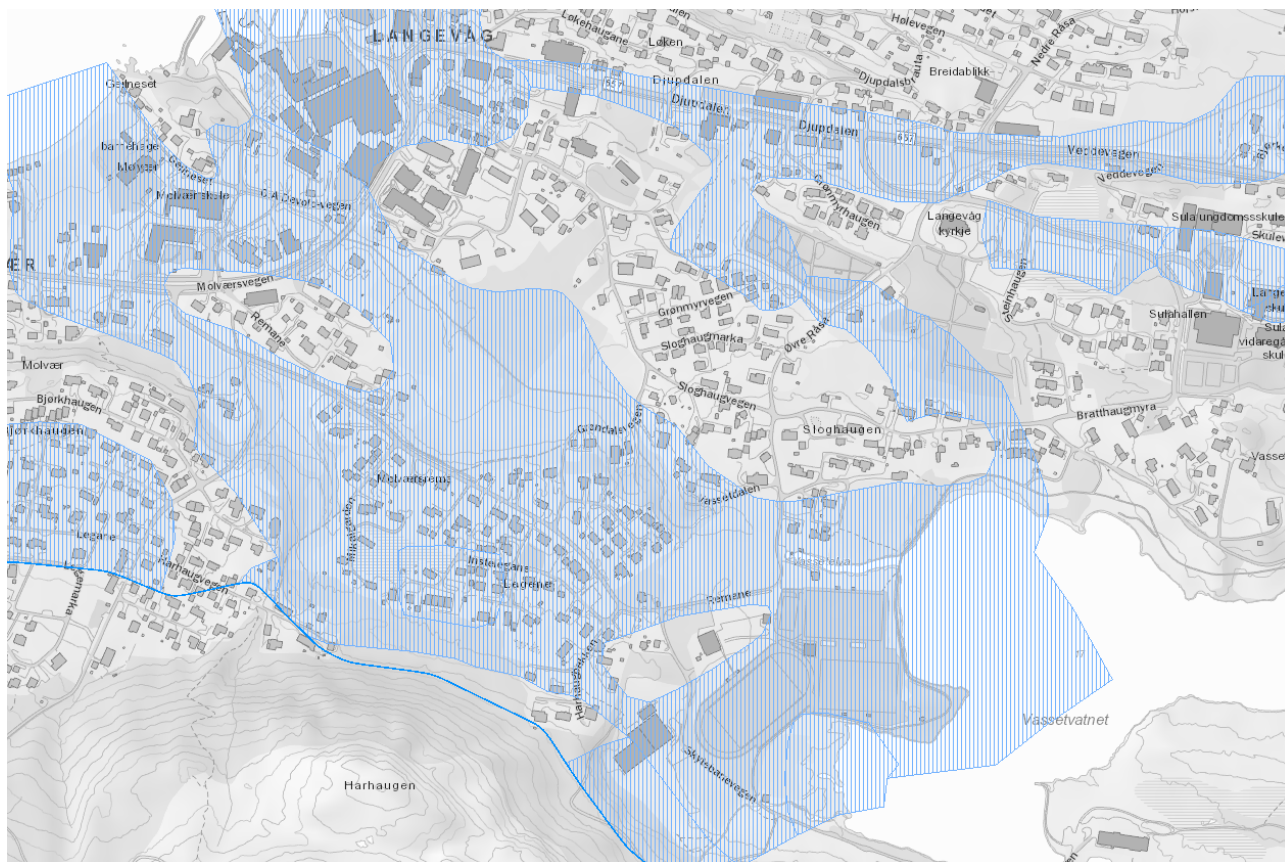
Figur 3-2 Utklippet fra NVE-atlas viser at tiltaksområdet ligger i aktsomhetsområde for marin leire [8].

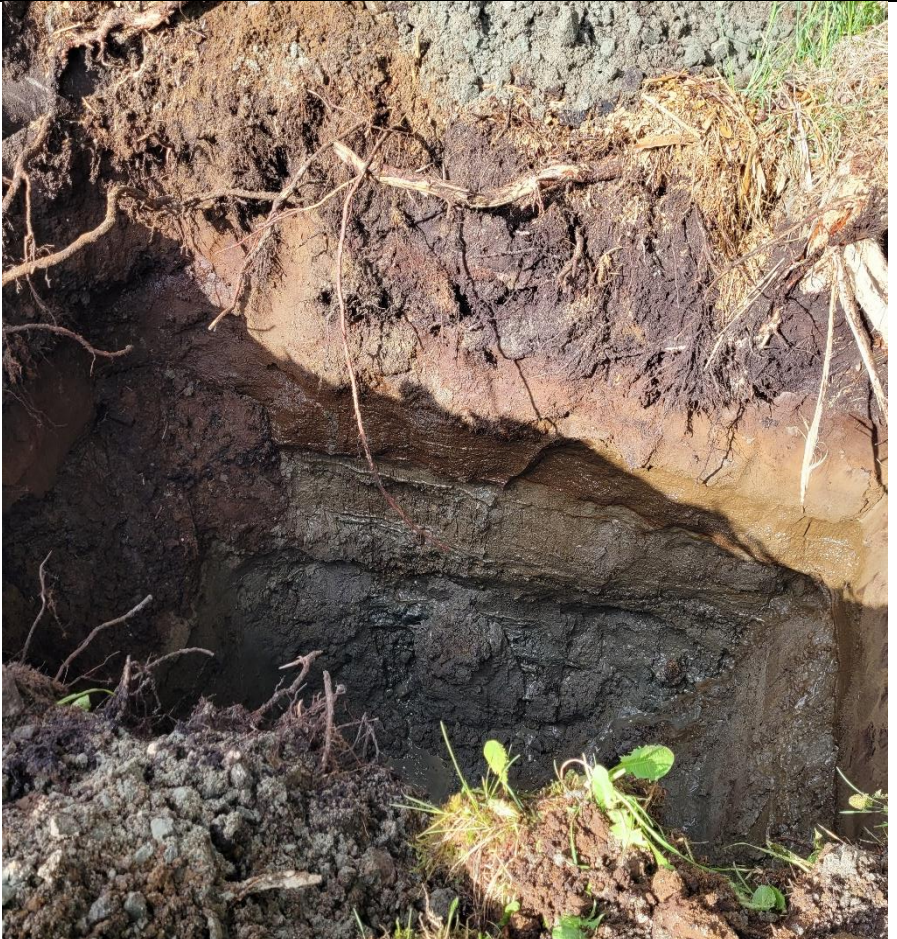
Tabell 4-1 Prøvegraving i posisjon PG1

| Dybde [m] | Visuell beskrivelse av graveprofil | Bilde |
|---|---|---|
| 0,0-0,7 | Organisk materiale med en del pukk | |
| 0,7-1,5 | Brun sand, mye vann i dette laget | |
| 1,5-3,0 | Sand. Avsluttet i fast sand. | |

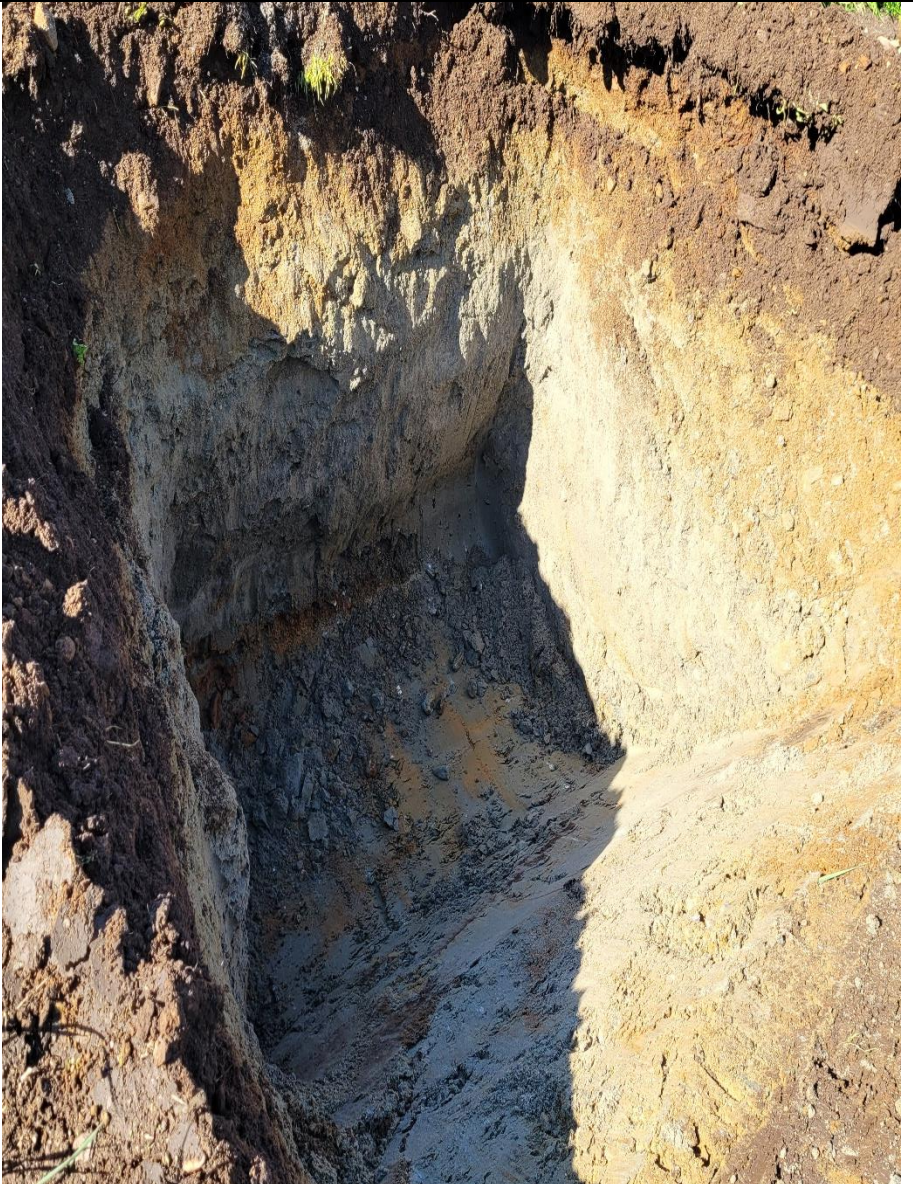
Tabell 4-2 Prøvegraving i posisjon PG2

| Dybde [m] | Visuell beskrivelse av graveprofil | Bilde |
|---|---|---|
| 0,0-0,4 | Organisk materiale | |
| 0,4-2,0 | sand med grus og stein, økende fasthet mot dybden. Avsluttet i faste masser. | |
