Oppdragsgiver: Flakk Gruppen AS  
Oppdragsnavn: Sula Gondol  
Oppdragsnummer: 634101-01  
Utarbeidet av: August Fiskum Ness  
Oppdragsleder: Leif Egil Friestad  
Dato: 01.11.2021  
Tilgjengelighet: Åpent

# Notat Georadarmålinger på Sulafjellet

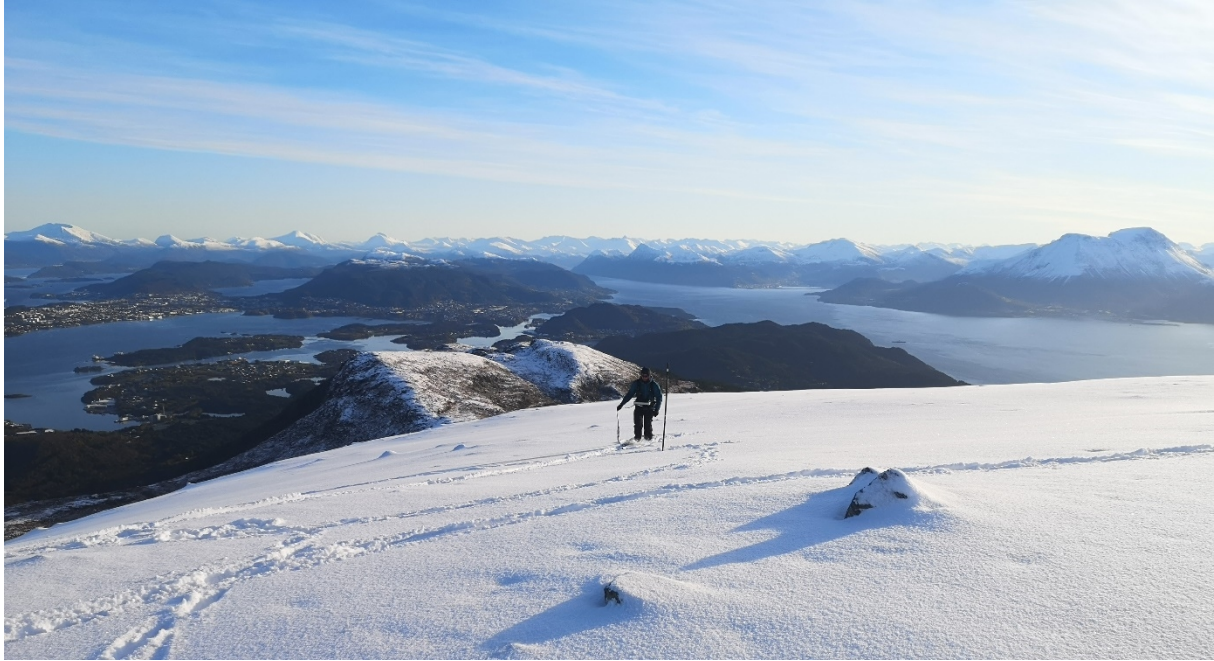
2-1 Bilde tatt fra kartleggingen med georadar på toppen av Rundehornet
