Oppdragsgiver: Flakk Gruppen AS  
Oppdragsnavn: Sula Gondol  
Oppdragsnummer: 634101-01  
Utarbeidet av: Leif Egil Friestad  
Oppdragsleder: Leif Egil Friestad  
Dato: 03.12.2021  
Tilgjengelighet: Åpent

# Notat Ingeniørgeologiske vurderinger Sula Gondol

I forbindelse med reguleringsplan for Sula Gondol fra Langevåg sentrum og opp til Rundehornet, er Asplan Viak AS engasjert av Flakk gruppen til å vurdere de ingeniørgeologiske forholdene langs traseen. Dette notatet omfatter en generell beskrivelse av berggrunnen langs traseen, samt beskrivelse av grunnforholdene ved hvert fundament og ved topp og mellomstasjonen. Det er utført befarings av traseen av ingeniørgeologene August Fiskum Ness og Leif Egil Friestad 18.10.21. Det var snødekt terreng i øvre deler av traseen på befaringsstidspunktet.

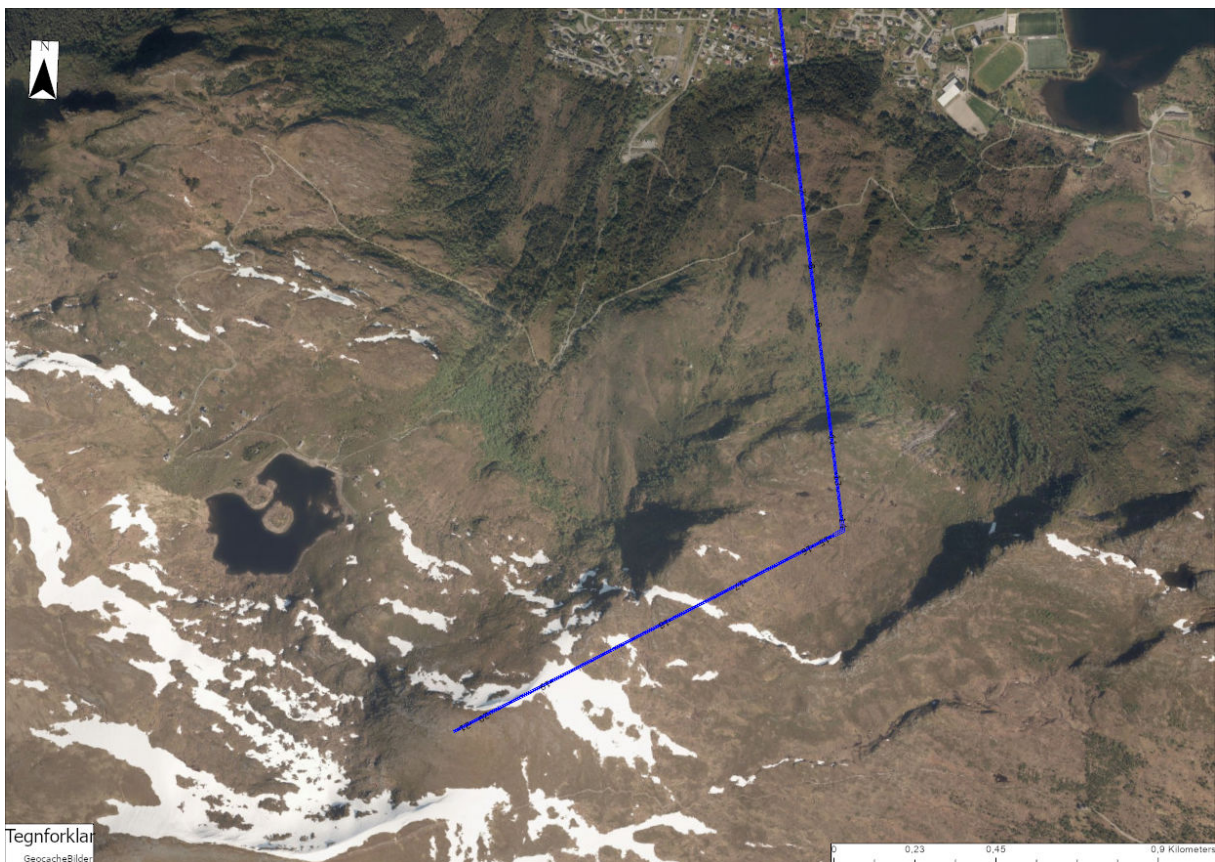
Figur 1-1: Oversikt trase for Sula gondol fra Harhaugen, ca. fundament 6 og til toppstasjon.

Sula gondol er planlagt fra Devoldfabrikken i Langevåg, Sula kommune på Sunnmøre. Gondoltraseen er ca. 3,2 km lang og strekker seg fra fjorden og opp til Rundehornet (727 moh). Det er planlagt med totalt 21 fundamenter, hvorav flere av disse er doble fundamenter. I tillegg er det planlagt en bunn, mellom og toppstasjon. Mellomstasjonen er plassert i «knekk» på skissert trase i Figur 1-1.

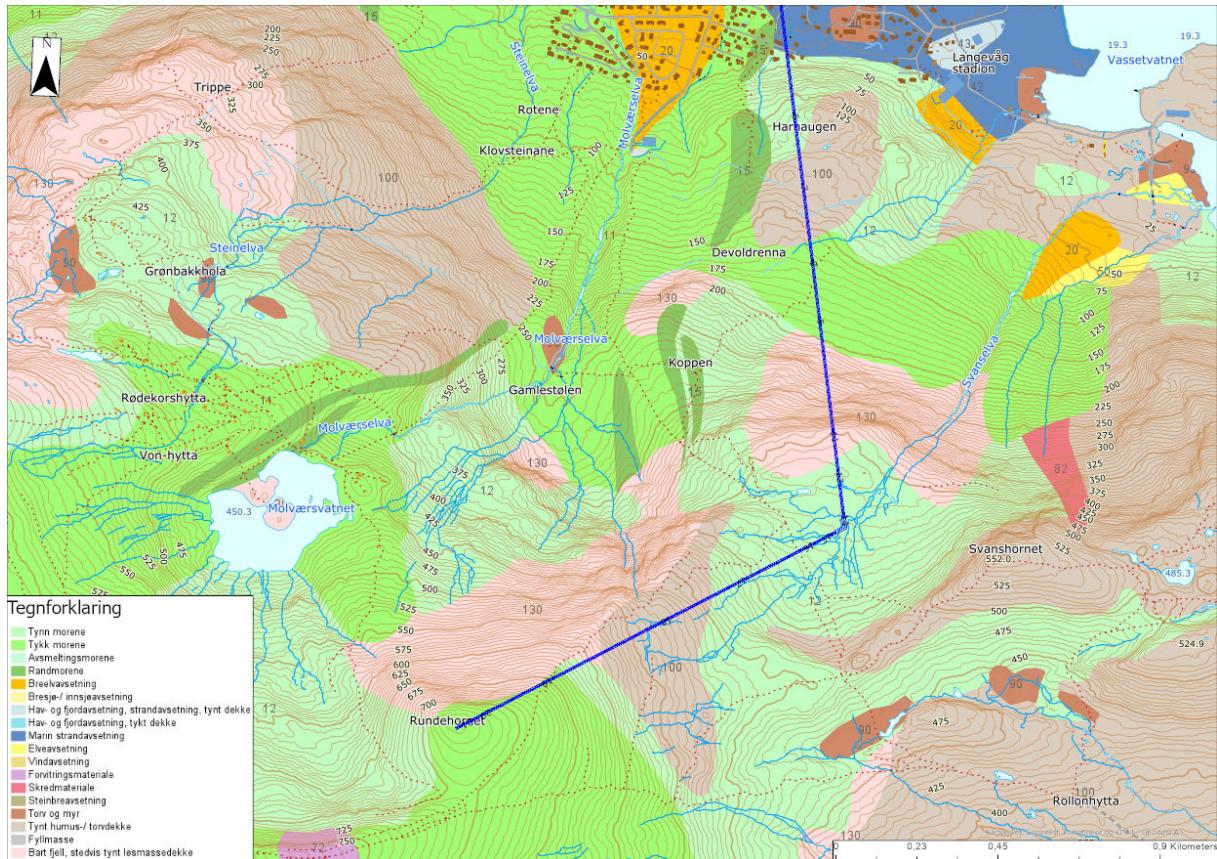
Figur 2-1: NGU's løsmassekart for området.

Løsmassene i området er ifølge NGU's løsmassekart, Figur 2-1, morenemateriale med varierende tykkelse, tynt humus og torvdekk og bart fjell langs traseen. Hovedsakelig er det morenemateriale ved toppstasjonen og nedenfor brattskrent nord for nivået for mellomstasjonen. Her er det antatt stor mektighet, mer enn 0,5 meter. Ved Harhaugen mot mellomstasjonen er det tynt humusdekk, tilsvarende som et område midt mellom mellom- og toppstasjon. Resterende område, hovedsakelig ved mellomstasjon, består av tynt morenedekke mindre enn 0,5 meter.

Observasjoner i felt bekrefter løsmassekartet, sett bort fra at det i området ved mellomstasjonen er mer myraktige masser. Det er hovedsakelig mye bergblotninger fra

nivået ved mellomstasjonen og opp til de øvre fundamentene, fundament 19. Nedenfor dette er det hovedsakelig morenemasser og myrterreng. Ovenfor fundament 19 er løsmassene ikke vurdert annet enn på flyfoto, grunnet snødekke. Løsmassene her antas å stemme med løsmassekartet; morene stedvis tykk.

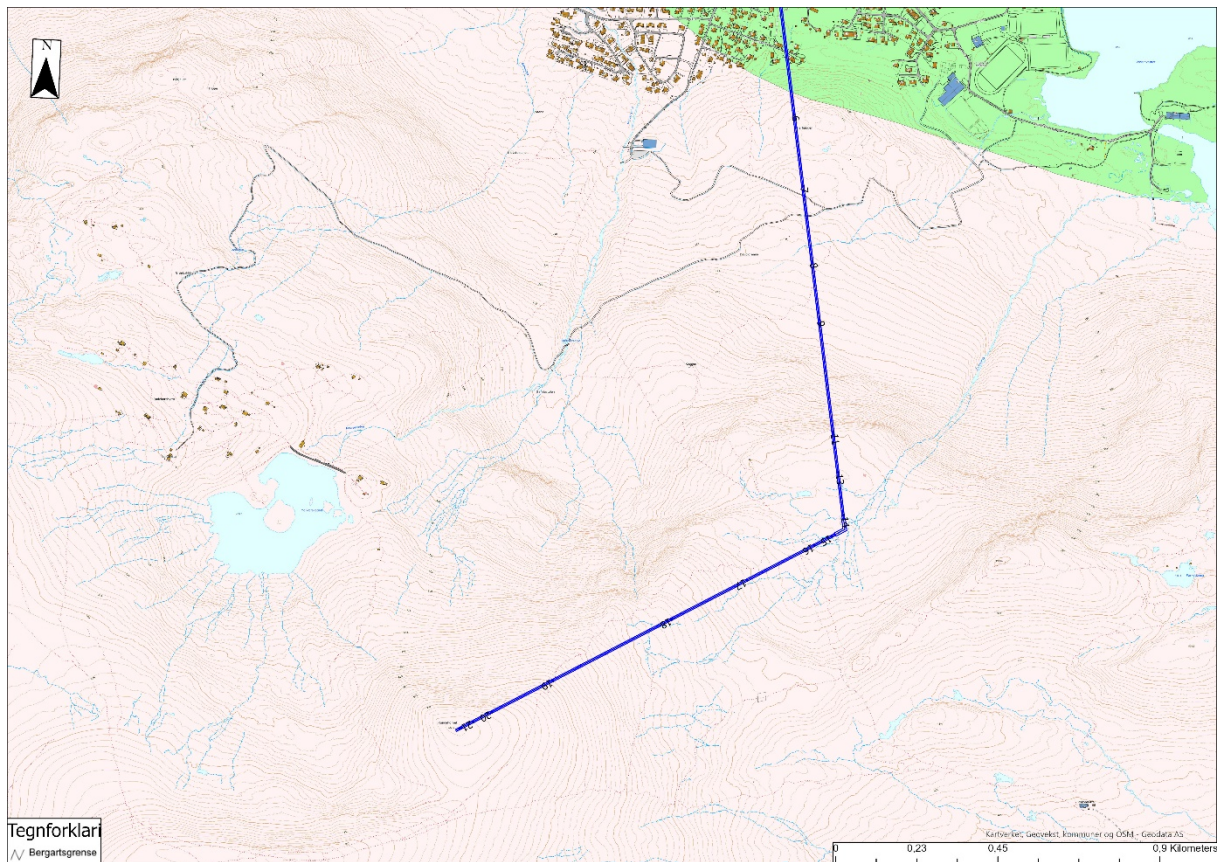
Figur 2-2: NGU's berggrunnskart 1:50 000.

NGU's berggrunnskart viser at hele traseen fra Harhaugen og opp til toppstasjonen er innenfor gneis. Tegnforklaringen til kart i skala 1:250 000 gir en ytterligere beskrivelse av bergarten; «Granittisk ortogneis med bånd eller striper, noen steder migmatittisk gneis med diorittisk til granittisk sammansetting, noen steder øyegneis.». Under befaring ble flere blotninger av øyegneis observert. Figur 2-3 viser typisk bergblotning i området.

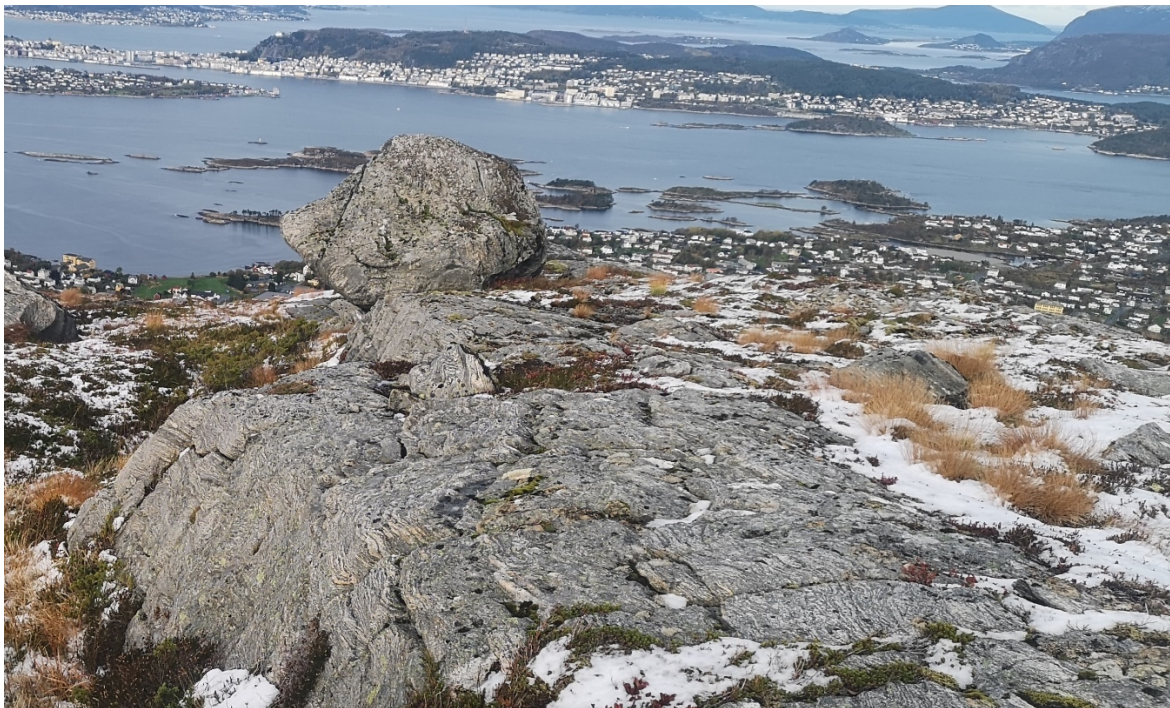
Bergarten består blant annet av mineralene kvarts, feltspat, biotitt, amfibol og hornblende. Det er en kompetent og sterk bergart som er egnet til fundamentering. Det er ikke observert sprekkefyll på sprekker i dagen.

Figur 2-3: Observert bergart i felt er gneis.

Den observerte gneisen er generelt lite oppsprukket, men «dagfjellet» som fundamenter for gondol og bygninger påtreffer er generelt noe mer oppsprukket. Det er observert tre sprekkesett i gneisen. Foliajonen og to sprekkesett til. I tillegg er det sporadiske sprekker som ikke opptrer like systematisk.

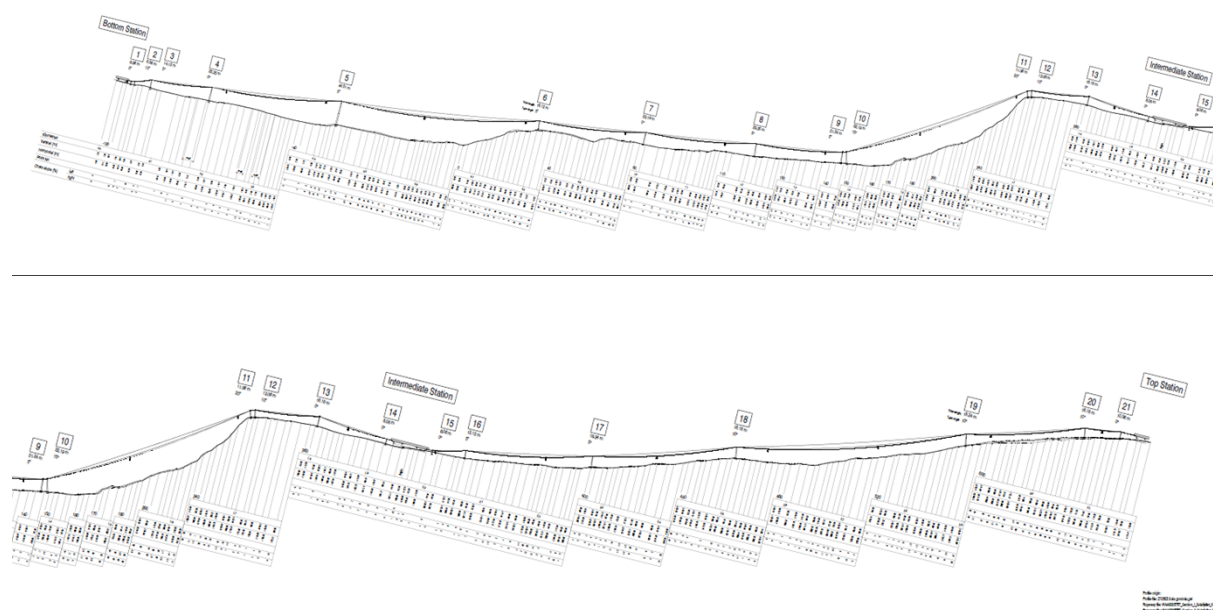
Figur 3-1: Oversikt lengdeprofil øvre del Sula gondol.

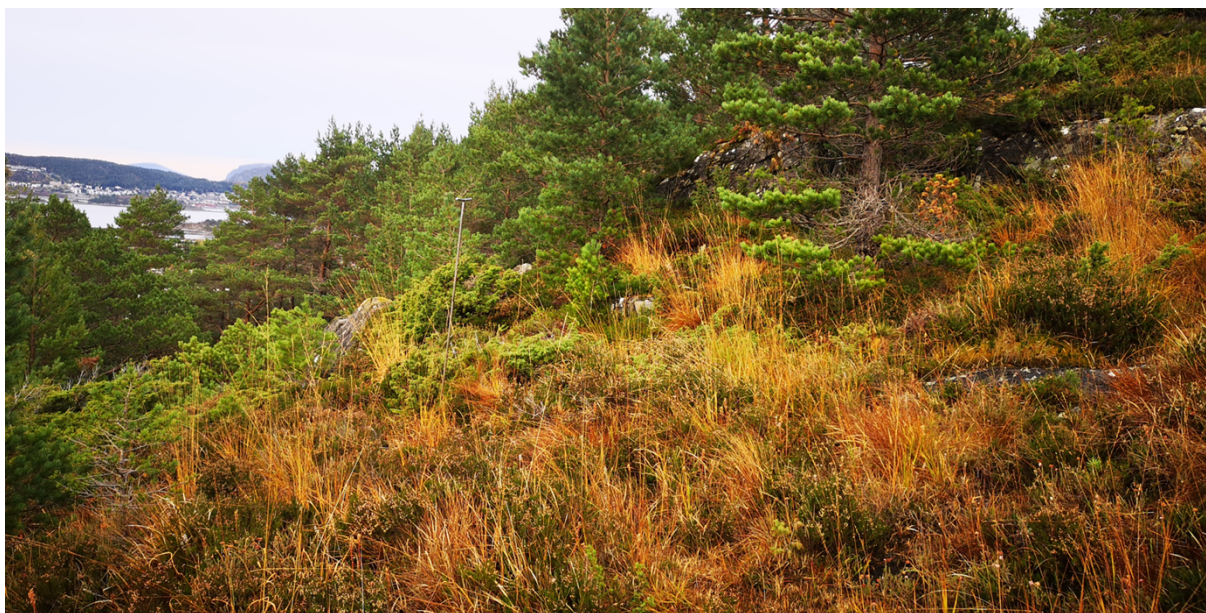
Figur 3-2: Terreng rundt fundament nr. 6.

Ved fundament nr. 6 er det observert tynt humusdekke, og en del bart berg nært inntil. Boniteringsstang viste ca. 0,5 meter til antatt berg. Det var bløte masser i området. Fundament er plassert i svakt hellende terreng.

Plasseringen til fundamentet er ok plassert ut frå et ingeniørgeologisk syn. Det kan være mulig å flytte fundament noen lengdemeter sør for å unngå fundament i hellende terreng.

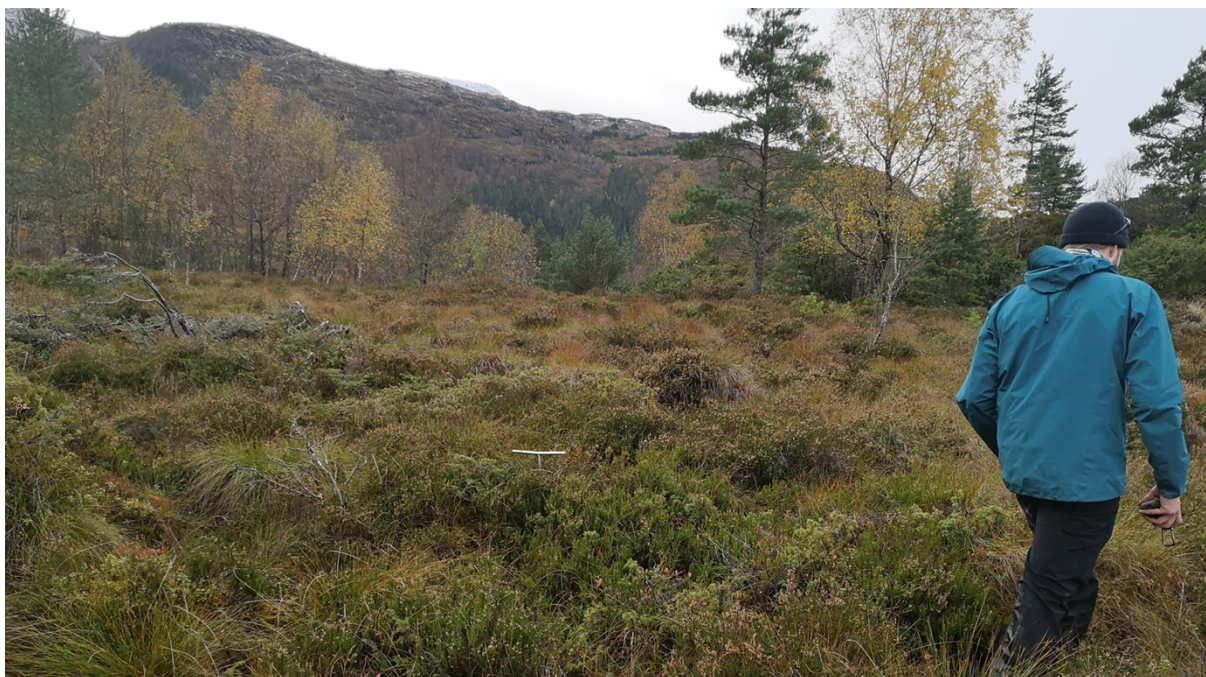
Figur 3-3: Terreng ved fundament nr. 7.

Ved fundament nr. 7 er det observert humus/myrdekke, og en del bart berg i nærheten. Boniteringsstang viste ca. 2 meter til antatt berg. Det var relativt stor variasjon i løsmassemekthet i området, og massene i området var bløte. Fundament er plassert i flatt terreng. Fundament bør plasseres på faste masser eller berg. Antatt nødvendig fundamenteringsdyp slik fundament er plassert nå er 2 meter.

Plasseringen til fundamentet er ok plassert ut fra et ingeniørgeologisk syn. Det kan være hensiktsmessig å flytte fundament lengre sør, nærmere eksisterende infrastruktur for å redusere nødvendig anleggsvei til fundament.

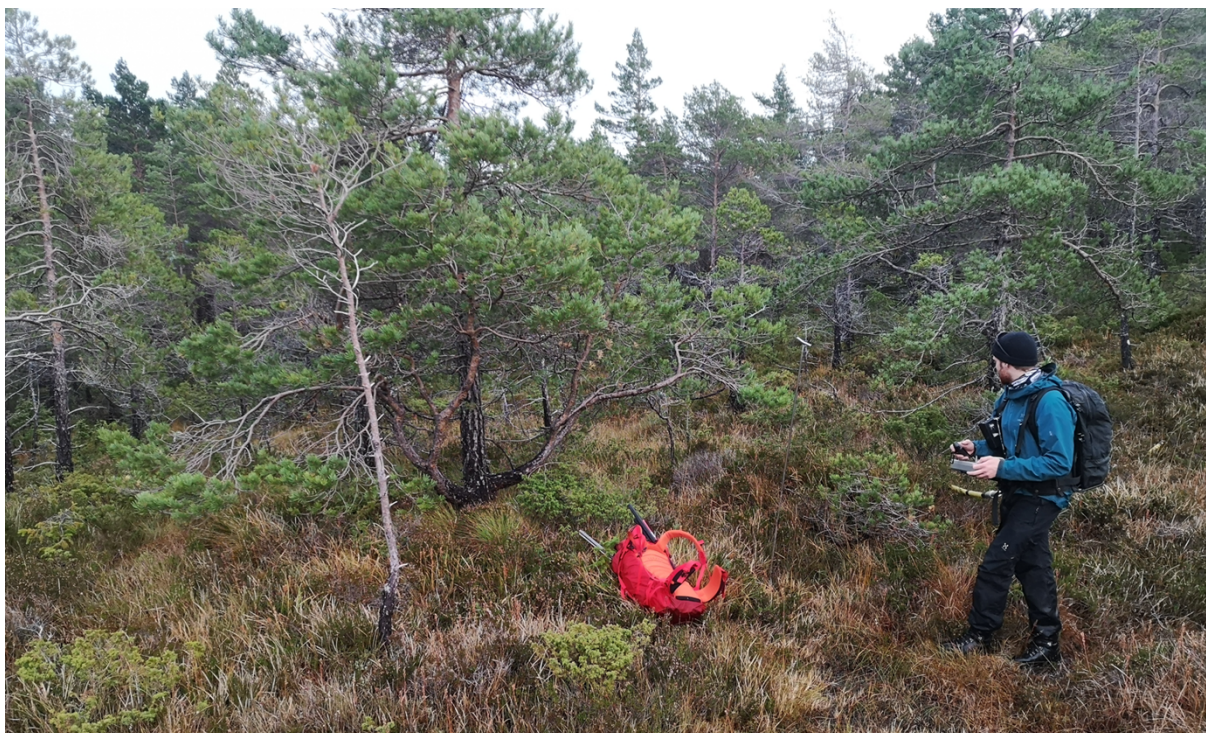
Figur 3-4: Terreng ved fundament nr. 8.

Ved fundament nr. 7 er det observert tynt humus/myrdekke. Boniteringsstang viste ca. 0,5 meter til antatt berg. Denne avstanden ble målt ved flere punkt i området. Det var bløte masser i området. Fundament er plassert i flatt terreng. Fundament bør plasseres på faste masser eller berg.

Plasseringen til fundamentet er ok plassert ut fra et ingeniørgeologisk syn.

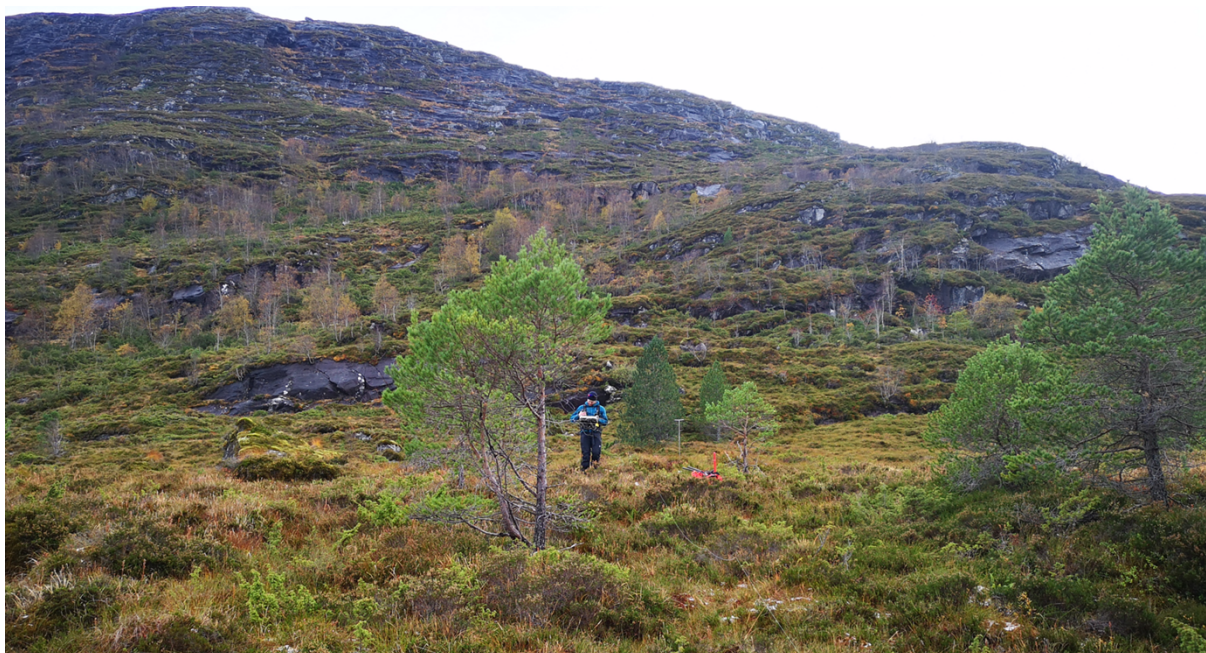
Figur 3-5: Terreng ved fundament nr. 9 og 10

Ved fundament nr. 9 og 10 er det observert morene. Boniteringsstang stoppet på ca. 0,7 meter. Denne avstanden ble målt ved flere punkt i området. Da stoppet boniteringsstanga på relativt faste masser. Antatt morenemasser. Dyp til fast berg er usikker. Georadar anslår 2-4 meter til berg. Fundament er plassert i relativt flatt terreng i nærheten av en fjellside. Fundament bør plasseres på faste masser eller berg.

Plasseringen til fundamentene er ok plassert ut fra et ingeniørgeologisk syn. Resultater fra skredfarevurdering må medtas i endelig plassering av fundament.

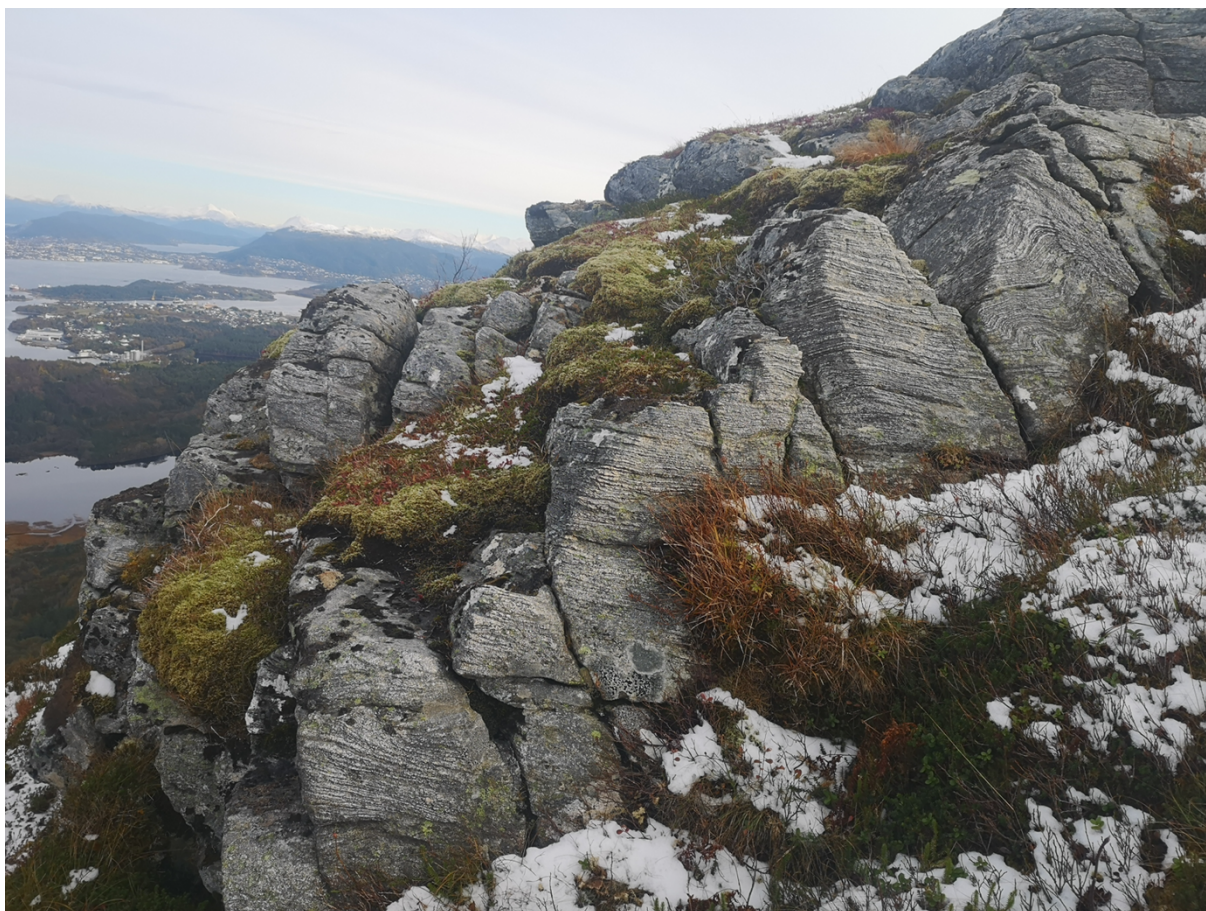
Figur 3-6: Bergblotning i nærheten av fundament 11 og 12.

Ved fundament nr. 11 og 12 er det observert berg i dagen og stedvis et tynt humuslag, inntil ca. 20 cm. Fundamentene er plassert nært inntil fjellsiden ned mot fundament 9 og 10. Oppsprekkingen i bergmassen er gunstig med tanke på fundamentering. Det er ingen sprekker som er orientert med fall ut av skråningen, se Figur 3-6. Utvelting kan forekomme dersom fundamenter plasseres tett inntil skrent. Bruk av bolter Ø32mm 4-6 m for å sikre mot utvelting kan være aktuelt å benytte. Omfang vurderes i byggefase etter avdekking av løsmasser.

Plasseringen til fundamentene er ok plassert ut fra et ingeniørgeologisk syn.

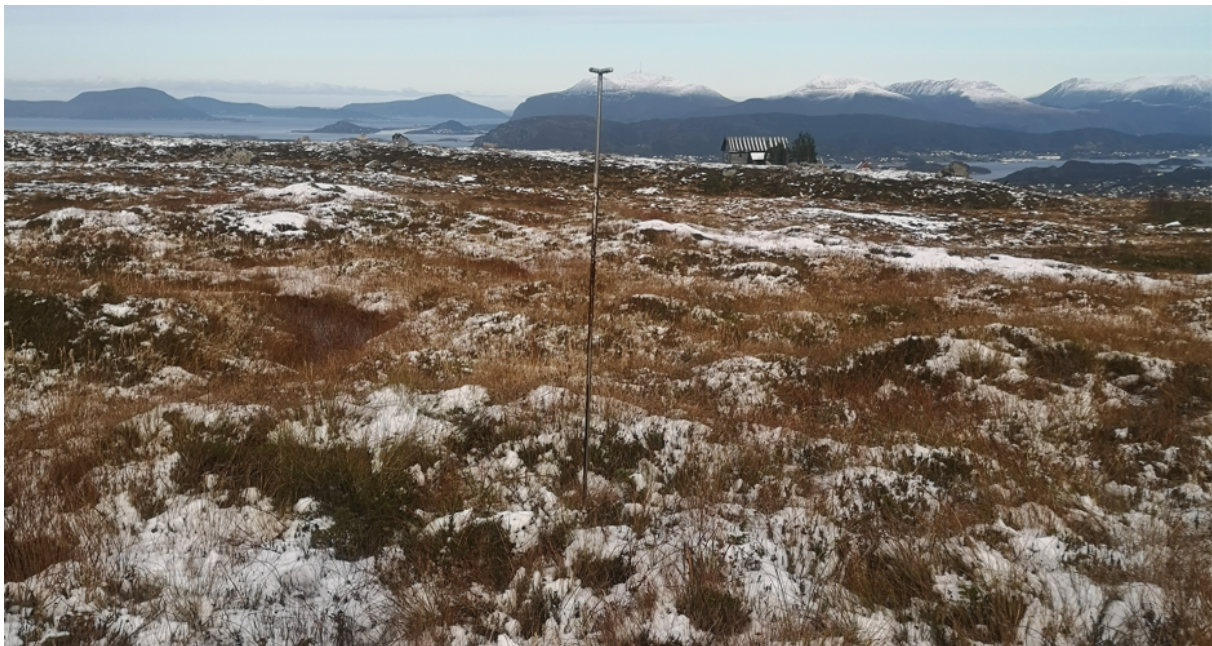
*Figur 3-7: Terreng ved mellomstasjonen og fundament 14 og 15. Boniteringsstang står ved fundament 15.*

Ved fundament nr. 15 er det myr og faste masser i bunn. Boniteringsstang viste ca. 0,5 meter til faste masser. Georadar viste inntil ca. 0,6 meter til antatt berg. Fundament er plassert i flatt terreng. Fundament bør plasseres på berg.

Plasseringen til fundamentet er ok plassert ut fra et ingeniørgeologisk syn.

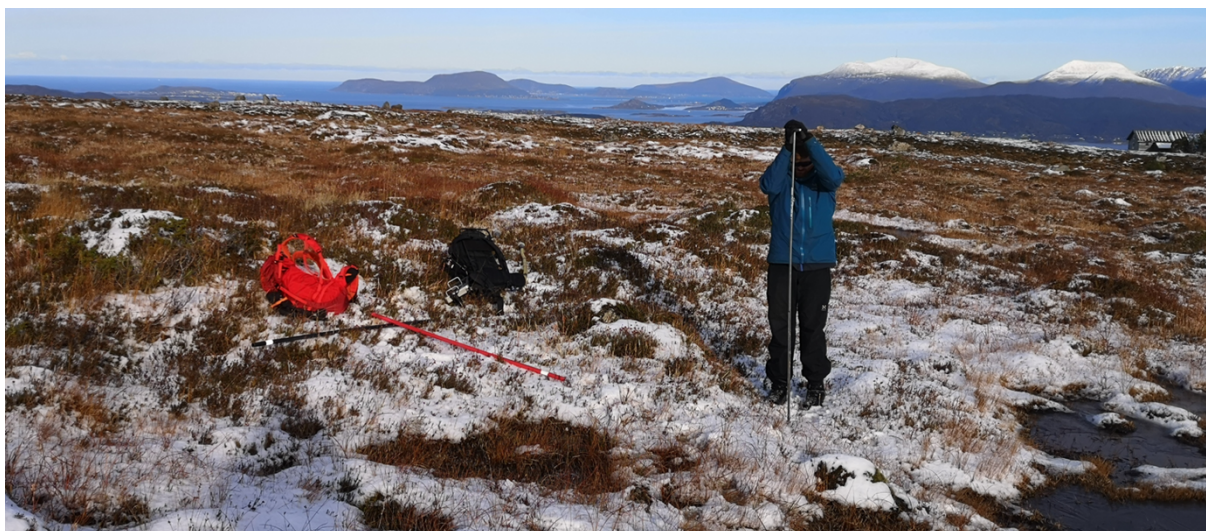
Figur 3-8: Terreng ved fundament 16.

Ved fundament nr. 16 er det myr og faste grusige masser i bunn. Boniteringsstang viste ca. 0,5 meter til faste masser. Massene og terrenget er likt som fundament 14 og 15. Det antas derfor at det er inntil ca. 0,6 meter til berg. Fundament er plassert i flatt terreng.

Fundament bør plasseres på berg.

Plasseringen til fundamentet er ok plassert ut fra et ingeniørgeologisk syn.

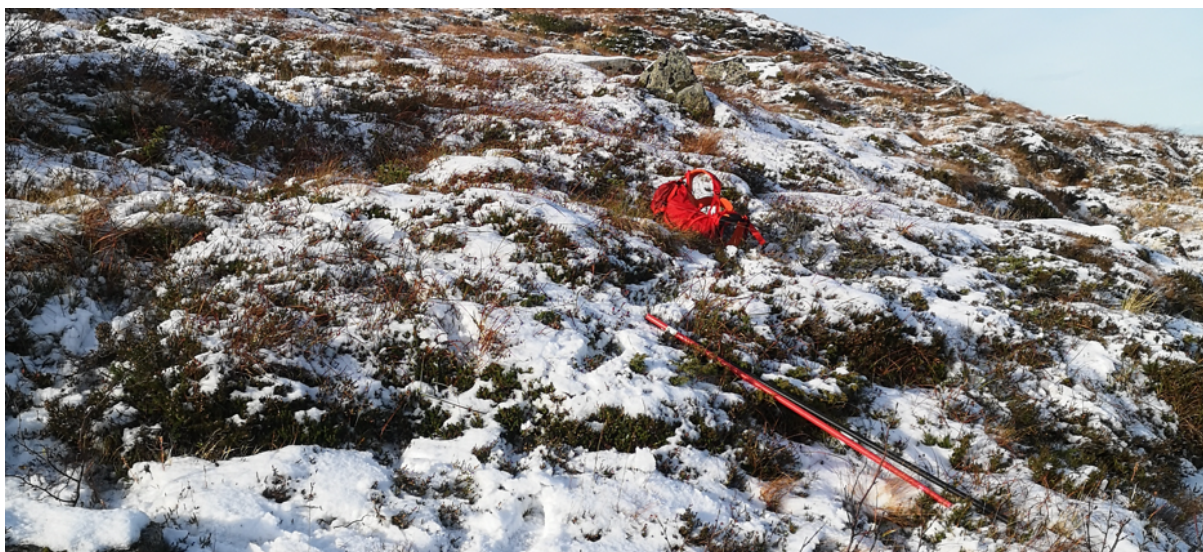
Figur 3-9: Terreng ved fundament 17.

Ved fundament nr. 17 er det morene. Boniteringsstang viste ca. 0,5 meter til berg. Det er en del berg i dagen tett inntil fundamentplassering. Georadarprofil indikerer inntil 1 meter løsmassemekthet. Fundament er plassert i svakt skrånende terreng. Fundament bør plasseres på berg.

Plasseringen til fundamentet er ok plassert ut fra et ingeniørgeologisk syn.

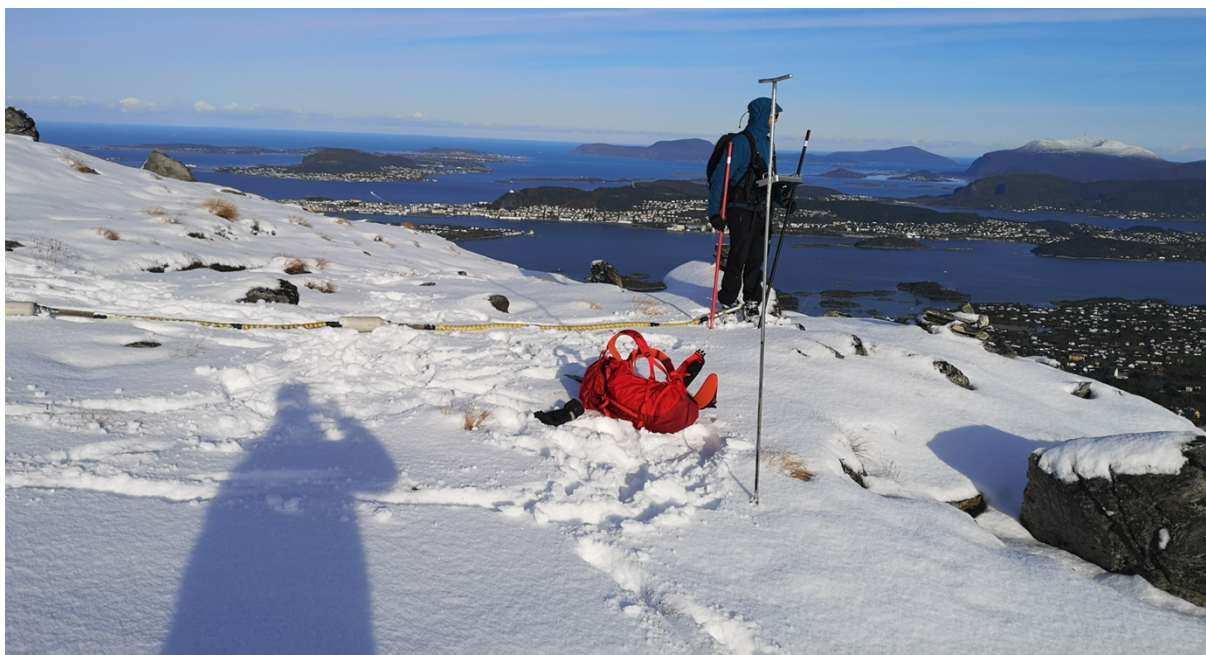
Figur 3-10: Terreng ved fundament 18.

Ved fundament nr. 18 er det morene. Boniteringsstang viste inntil 0,7 meter til berg. Det er en del berg i dagen tett inntil fundamentplassering. Bergoverflaten forventes å være mellom 0 - 0,7 meter under overflaten. Fundament er plassert på en liten flate i terrenget. Fundament bør plasseres på berg. Det må påregnes noe avretting for fundamentet.

Plasseringen til fundamentet er ok plassert ut fra et ingeniørgeologisk syn.

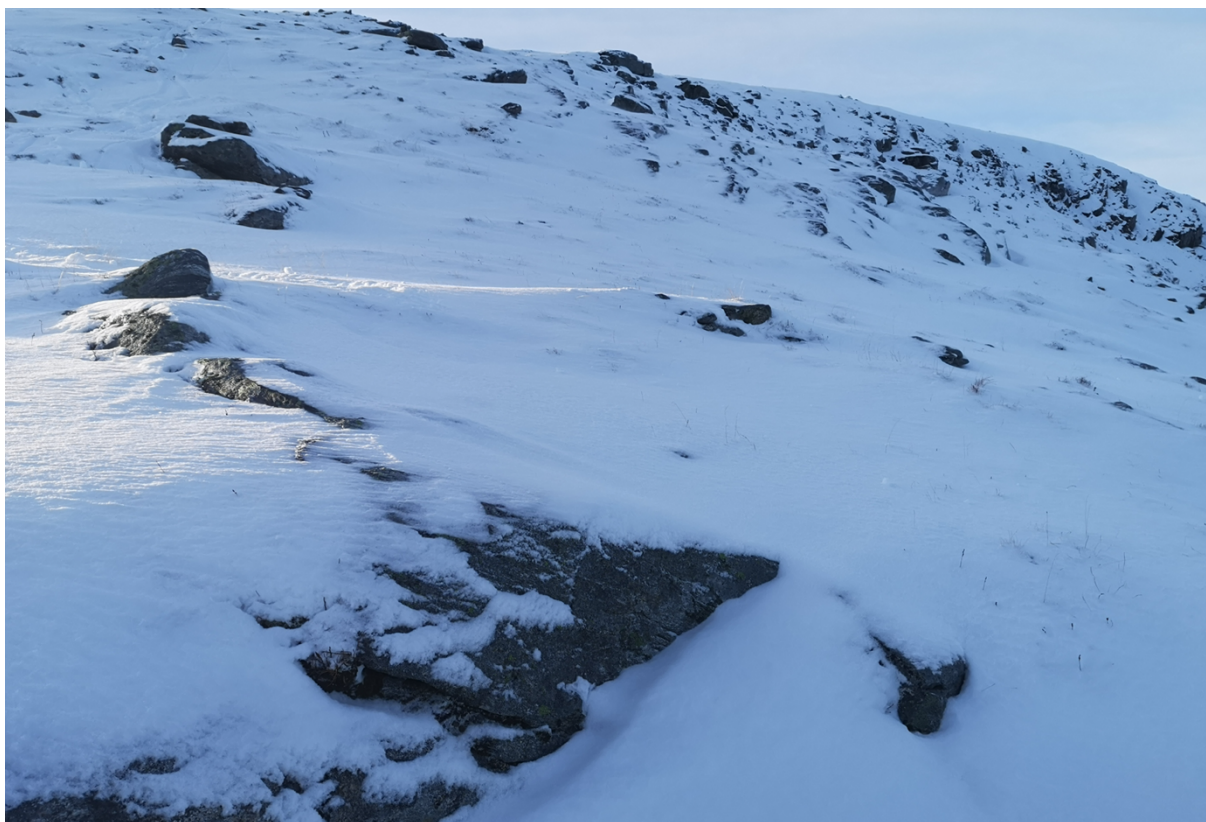
*Figur 3-11: Terreng ved fundament 19 på befaringstidspunktet.*

Ved fundament nr. 19 var det snødekt på befaringstidspunktet. Det er en del berg i dagen i området rundt. Boniteringsstang stoppet ganske fort i faste masser, men usikkert om dette var bergoverflate. Det antas derfor at det kan være noe løsmasser lokalt for dette fundamentet, inntil 0,5 meter. Fundament er plassert i skrånende terreng, og det må derfor rettes av før plassering av fundament. Fundament bør plasseres på berg.

Plasseringen til fundamentet er ok plassert ut fra et ingeniørgeologisk syn.

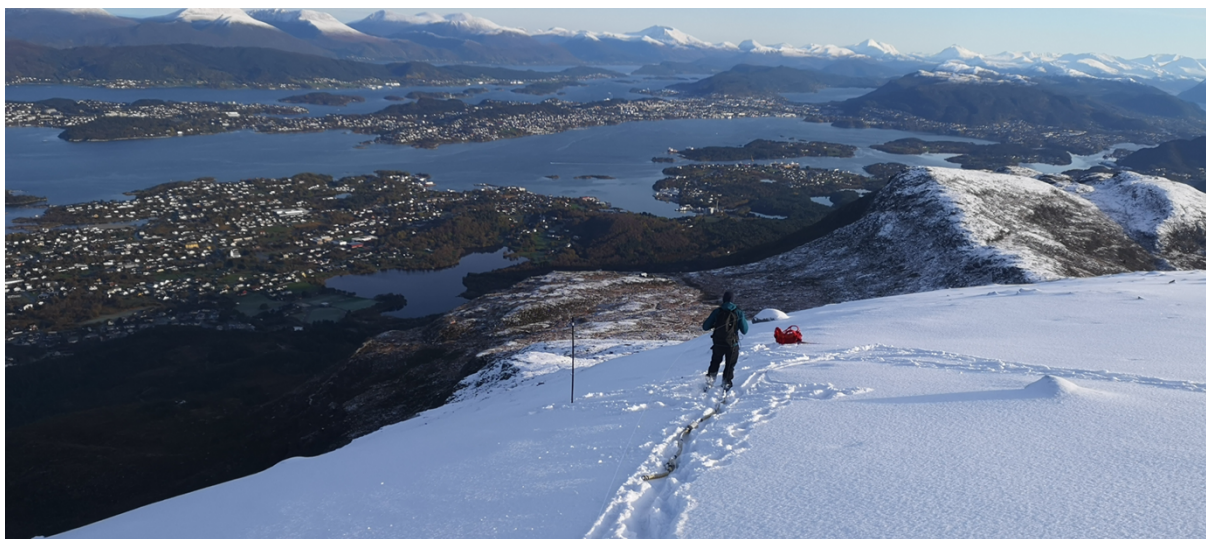
Figur 3-12: Terreng ved fundament nr. 20. Stikke midt i bildet indikerer posisjonen på fundament.

Ved fundament nr. 20 var det snødekt på befaringstidspunktet. Boniteringsstang stoppet ganske fort i faste masser, men dette antas å være faste løsmasser. Georadarprofil indikerer en overgang på under 1 meters dyp, samt 1 overgang ved ca. 3 meter. Disse overgangene antas å være løsmasser/forvitret berg og forvitret berg/fast berg. Løsmassemektheten er usikker. Fundamentet er også satt tett inntil en skråning. Dersom store laster kommer ned i fundamentet må fundamentplassering vurderes mtp. bevegelser i løsmassene grunnet nærhet til skrent.

Fundamentet bør fundamenteres på faste løsmasser eller berg.

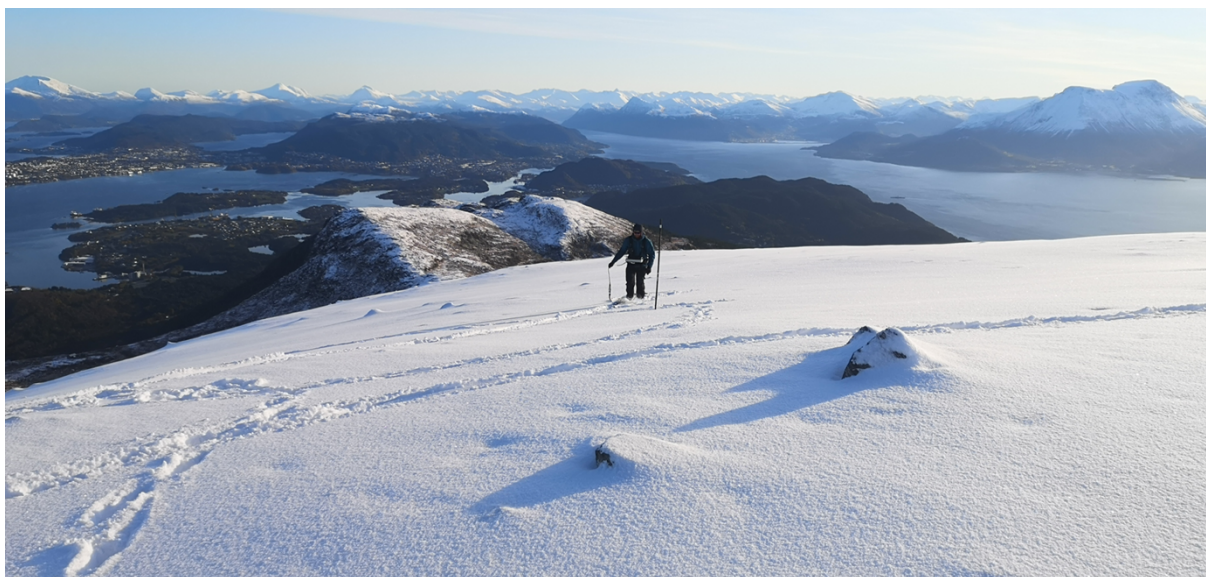
Figur 3-13: Terreng ved fundament 21.

Ved fundament nr. 21 var det snødekt på befaringstidspunktet. Boniteringsstang stoppet ganske fort i faste masser, men dette antas å være faste løsmasser. Georadarprofil indikerer en overgang på rundt 2 meters dyp. Denne antas å være overgang mellom løsmasser/forvitret berg. Løsmassemekktigheten er særdeles usikker. Fundamentet er også satt i svakt skrånende terreng. Fundamentet bør fundamenteres på faste masser eller berg.

Fundamentplassering er ok ut fra et ingeniørgeologisk syn.

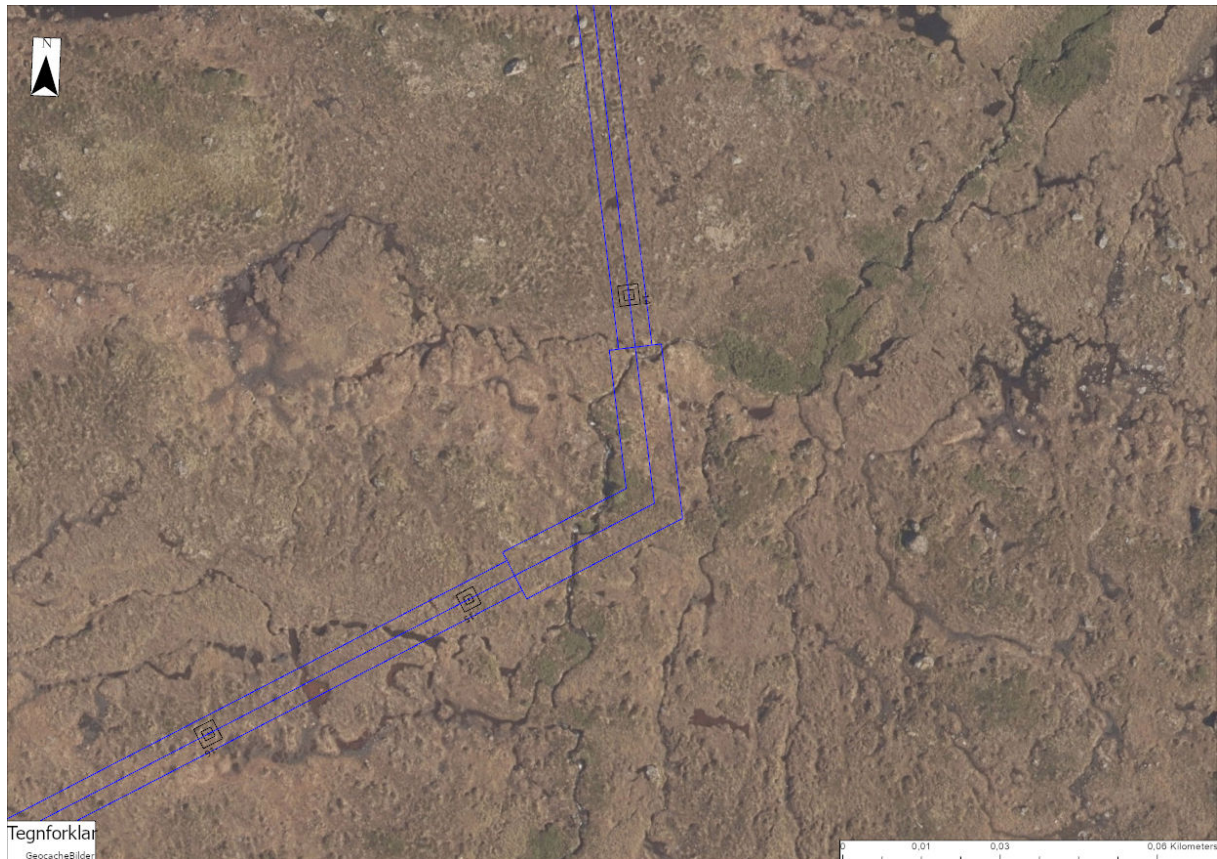
Figur 4-1: Flyfoto av området ved mellomstasjonen.

Området ved mellomstasjonen er vist i Figur 3-7 og Figur 4-1. Løsmassene er preget av å være bløte myrmasser, til humusdekke. Det er generelt tynt løsmassedekke i området. De oppstikkende ryggene i terrenget er det inntil ca. 0,5 meter løsmasser. Det er utført georadarprofiler i området og disse avdekker 2 søkk hvor løsmassemektheten er målt til i overkant av ca. 2 meter. I søkkene består løsmassene hovedsakelig av myr og bløte masser, mens ryggene består av tynn morene/torv/humus dekke. Boniteringsstang verifiserer funnene fra georadar.

Basert på funnene av løsmassetyper og mektighet bør konstruksjoner i dette området fundamenteres på berg og ikke stedlige løsmasser. Det er ikke funnet faste løsmasser over berg.

Mellomstasjonen er ut fra et ingeniørgeologisk syn ok plassert.

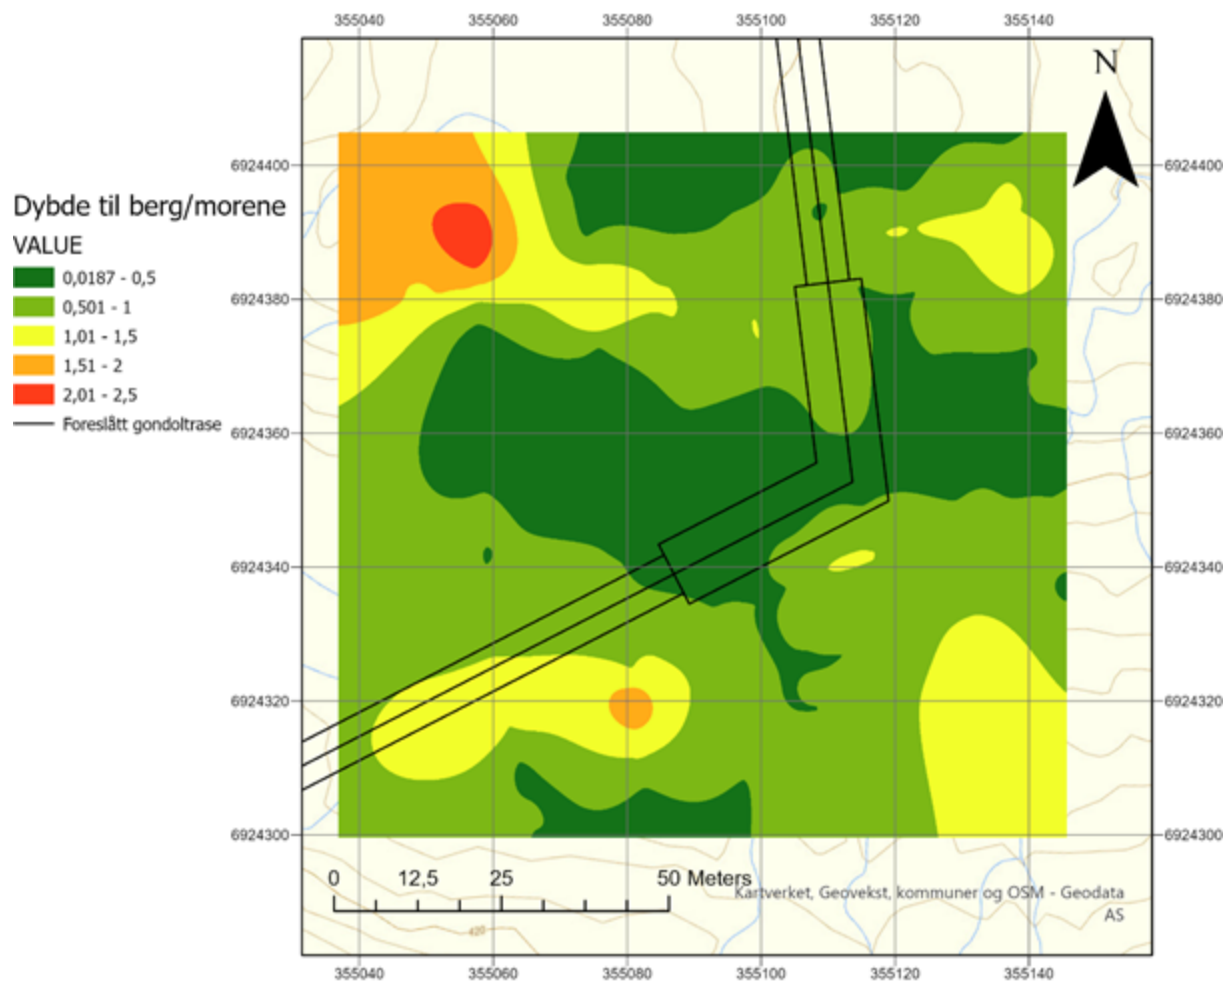
Figur 4-2: Løsmassemekthetskart basert på georadarmålinger gjort ved mellomstasjon.

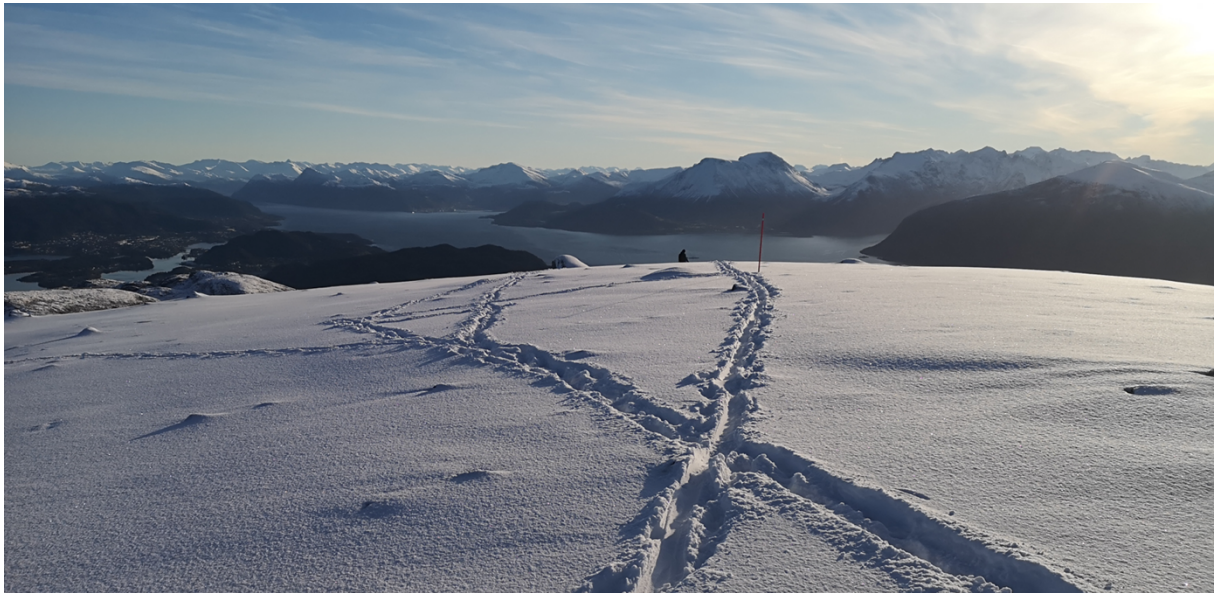
Figur 4-3: Oversikt terreng ved toppstasjonen på befaringstidspunktet.

Ved toppstasjonen var det snø på befaringstidspunktet. Boniteringsstanga ga ingen fornuftige resultater. Nord for selve toppen er det noen skrenter som er berg i dagen, men disse er relativt langt nede målt fra toppen, ca. 30 høydemeter. Under befaring ble det forsøkt å avdekke steder hvor det tydelig var berg i dagen rundt toppområdet, men det ble ikke observert. Flyfoto, Figur 4-4 viser ingen tydelige tegn til berg i dagen.

Georadar ble benyttet og indikerer 1-2 lag med refleksjoner i grunnen. Den ene laget ligger på ca. 1-3 meters dyp, mens den andre ligger mellom 3-6 meter eller stedvis dypere. Den øverste antas å være overgangen mellom løsmasser (morene) og forvitret og oppsprukket bergmasse, mens den andre antas å være overgangen mellom forvitret og fast berg. Det er knyttet store usikkerheter til disse resultatene da man ikke har fått verifisert de med boniteringsstang eller boring. For endelig vurdering av løsmassemekthet ved toppstasjonen bør det utføres f.eks. prøvegraving. Basert på georadarresultater, flyfoto og feltobservasjoner bør fundamenter plasseres på faste masser eller berg. antagelser kan 2 meter benyttes. For fundamentering bør man etablere fundamentene på faste masser. Hensynet til frost og frostsprengning i grunnen må også hensyntas.

Toppstasjonen ligger på ett relativt flatt område, se Figur 4-3. Plasseringen er ok ut fra et ingeniørgeologisk syn.

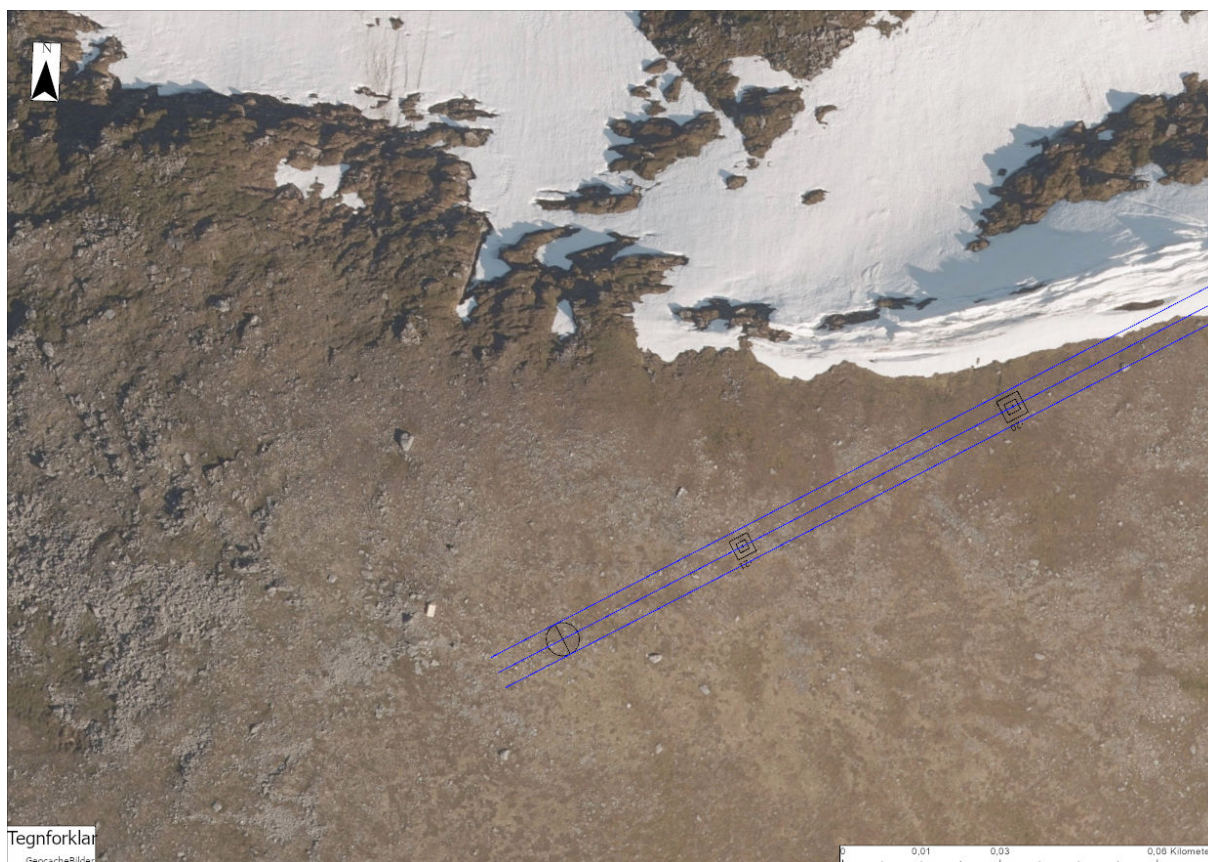
Figur 4-4: Flyfoto fra området ved toppstasjonen.
