## ► Skredfarevurdering Legemarka, gnr. 109 bnr. 6, Sula kommune

### Sammendrag/konklusjon

## **1 Innledning**

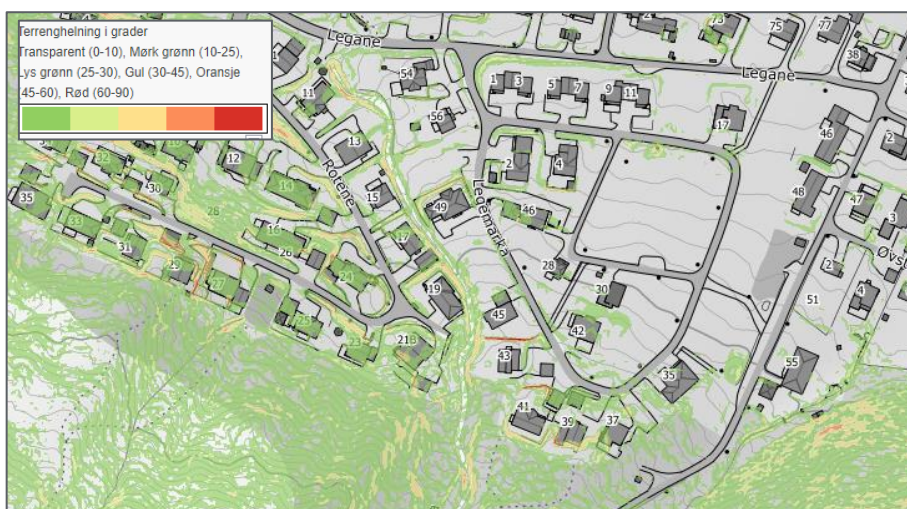
Selve kartleggingsområdet befinner seg langs kote 42 til 58 hvor terrenget er relativt flatt (under 10 grader), (Figur 3)..

Figur 3: Helningskart fra høydedata.no over kartleggingsområdet.

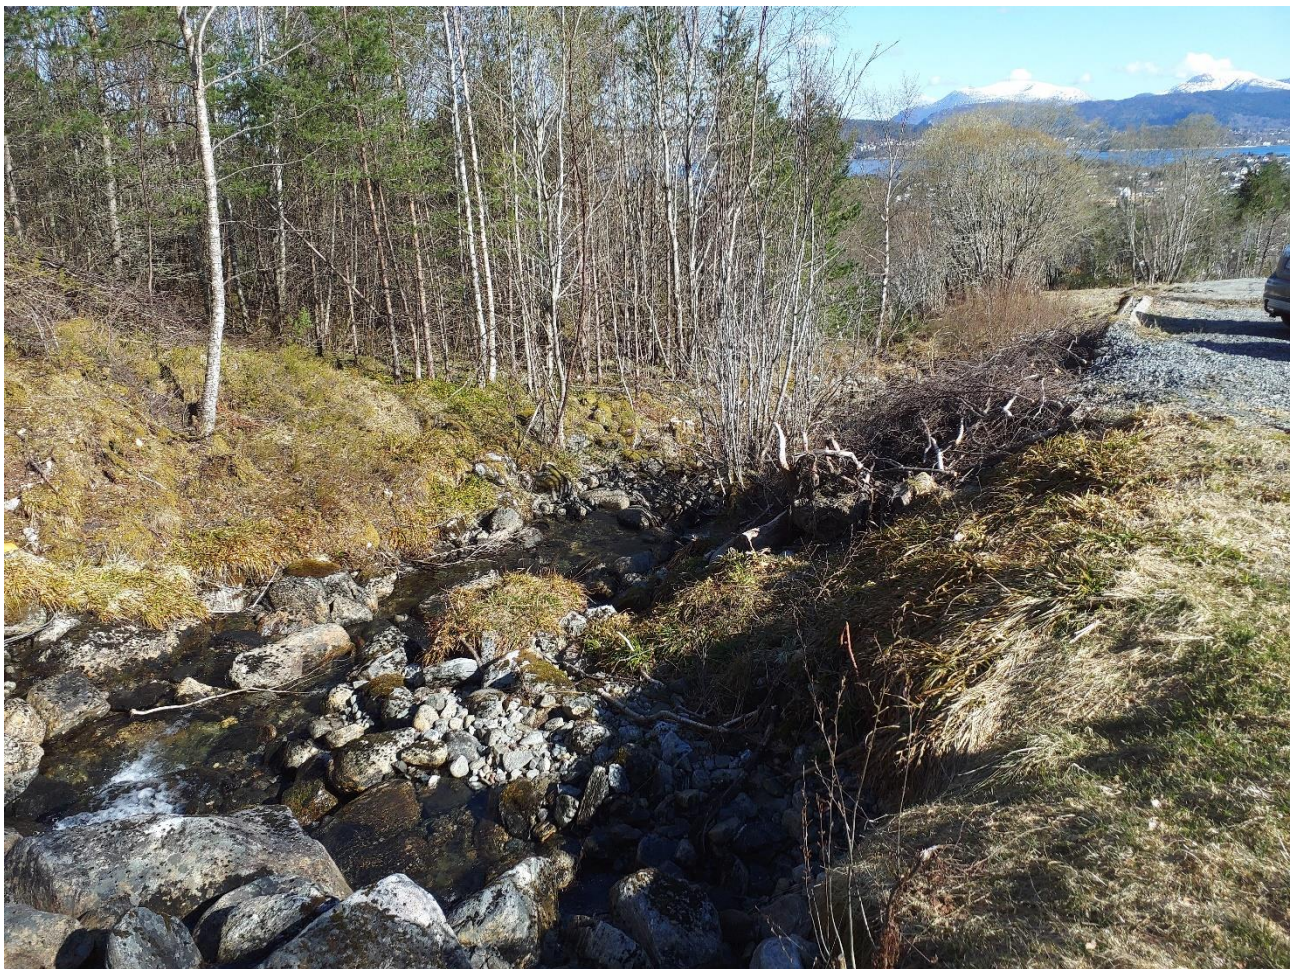
*Figur 1: Foto frå P-plass og ned mot planområdet.*

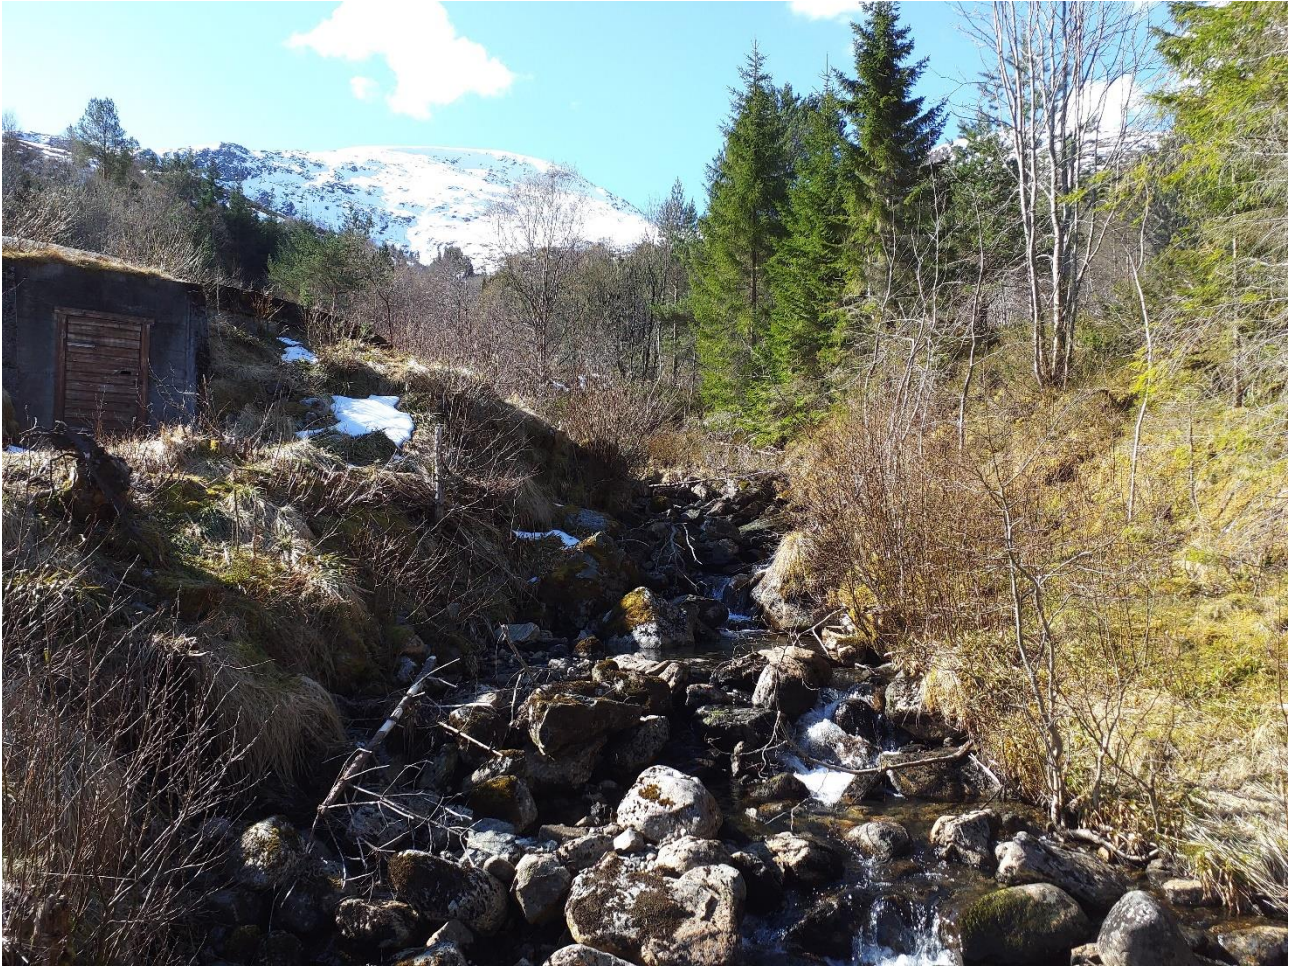
Figur 2: Foto fra P-plass og videre oppover elva.

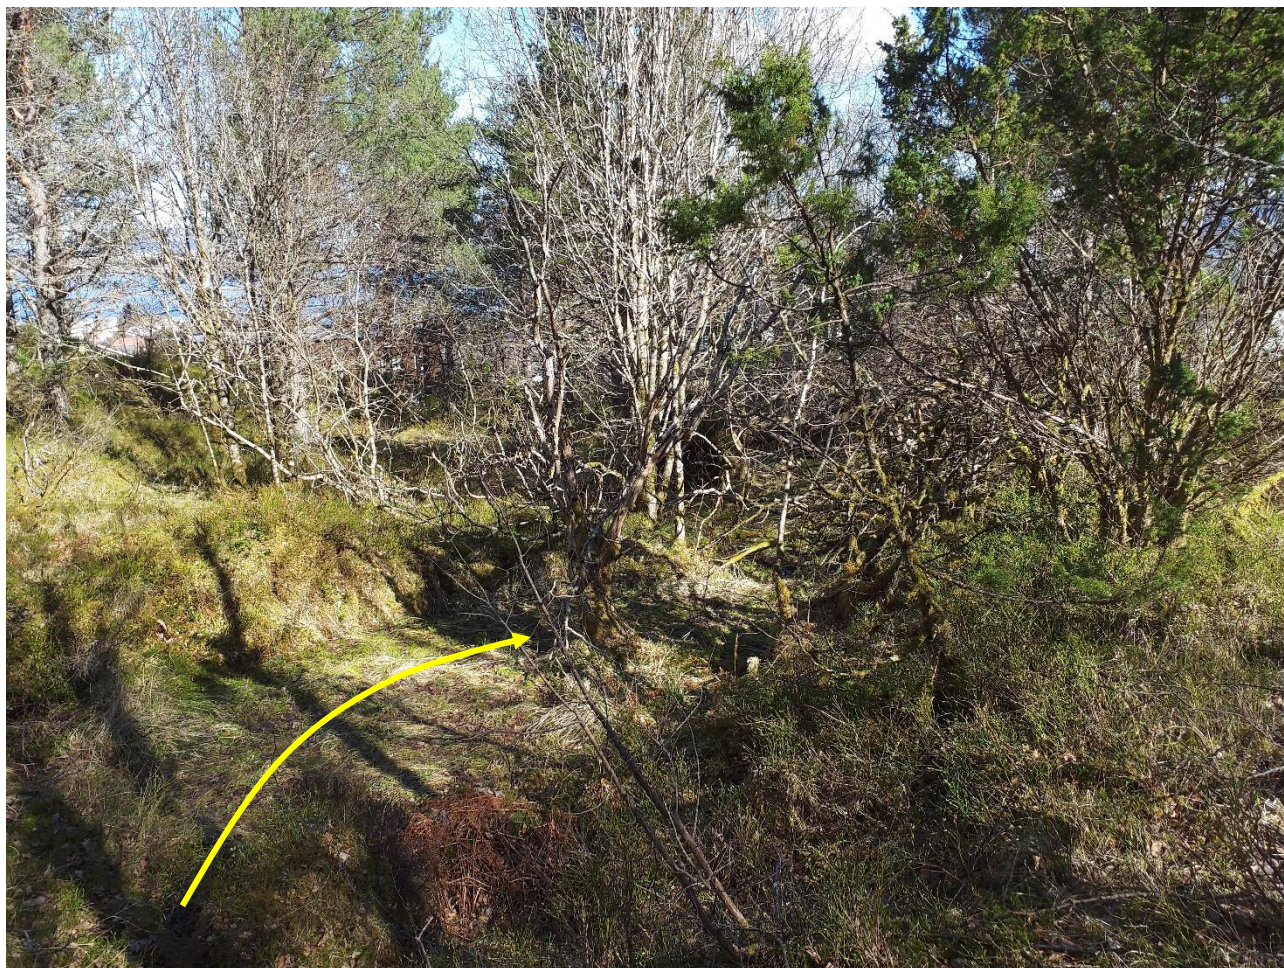
Figur 3: Mulig flomslette (elveløp fra tidligere hendelse).

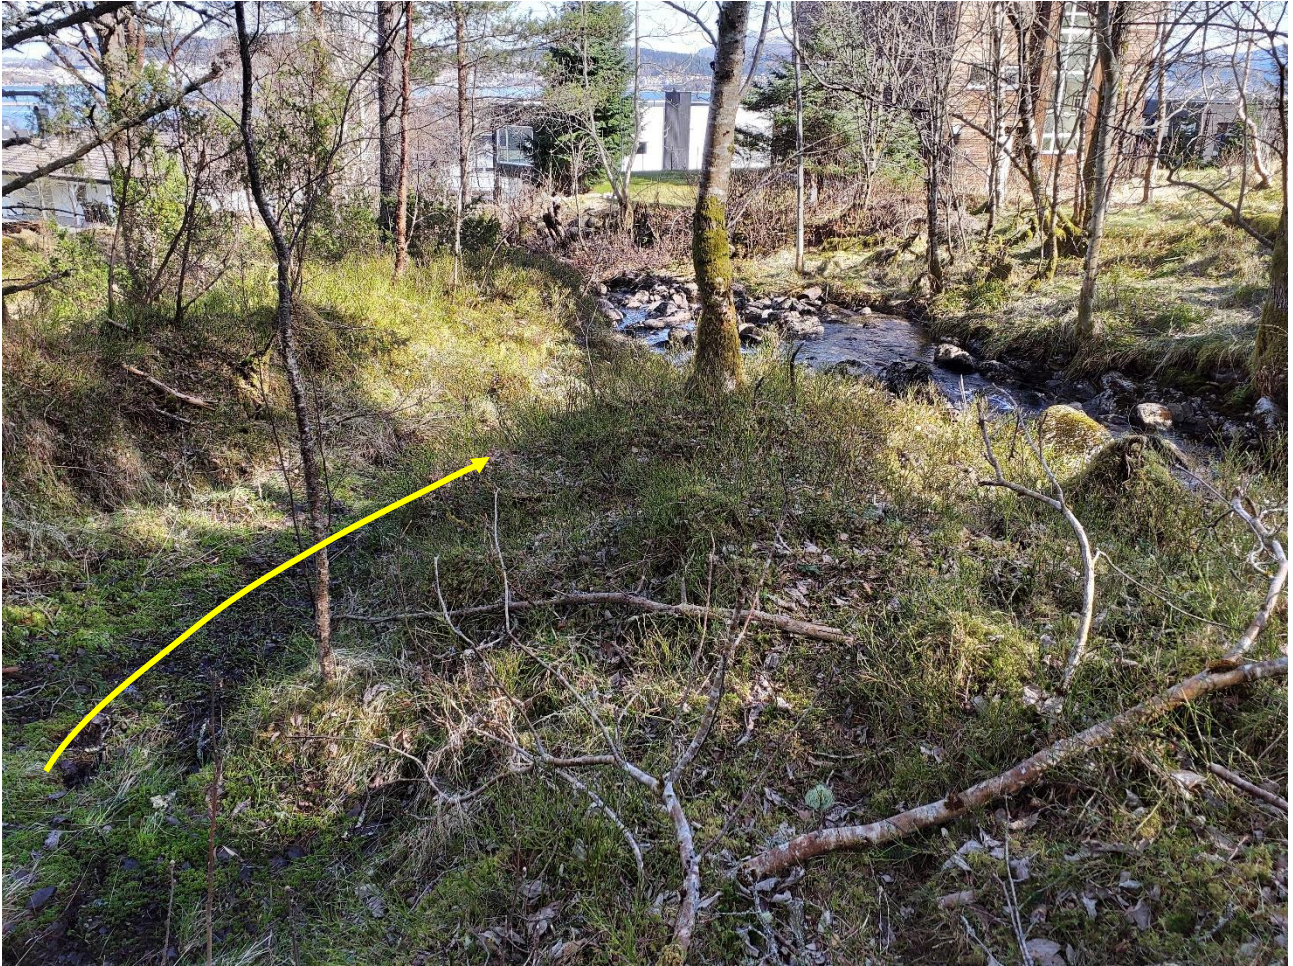
Figur 4: Spor etter tidligere elveløp ved høy vannføring.

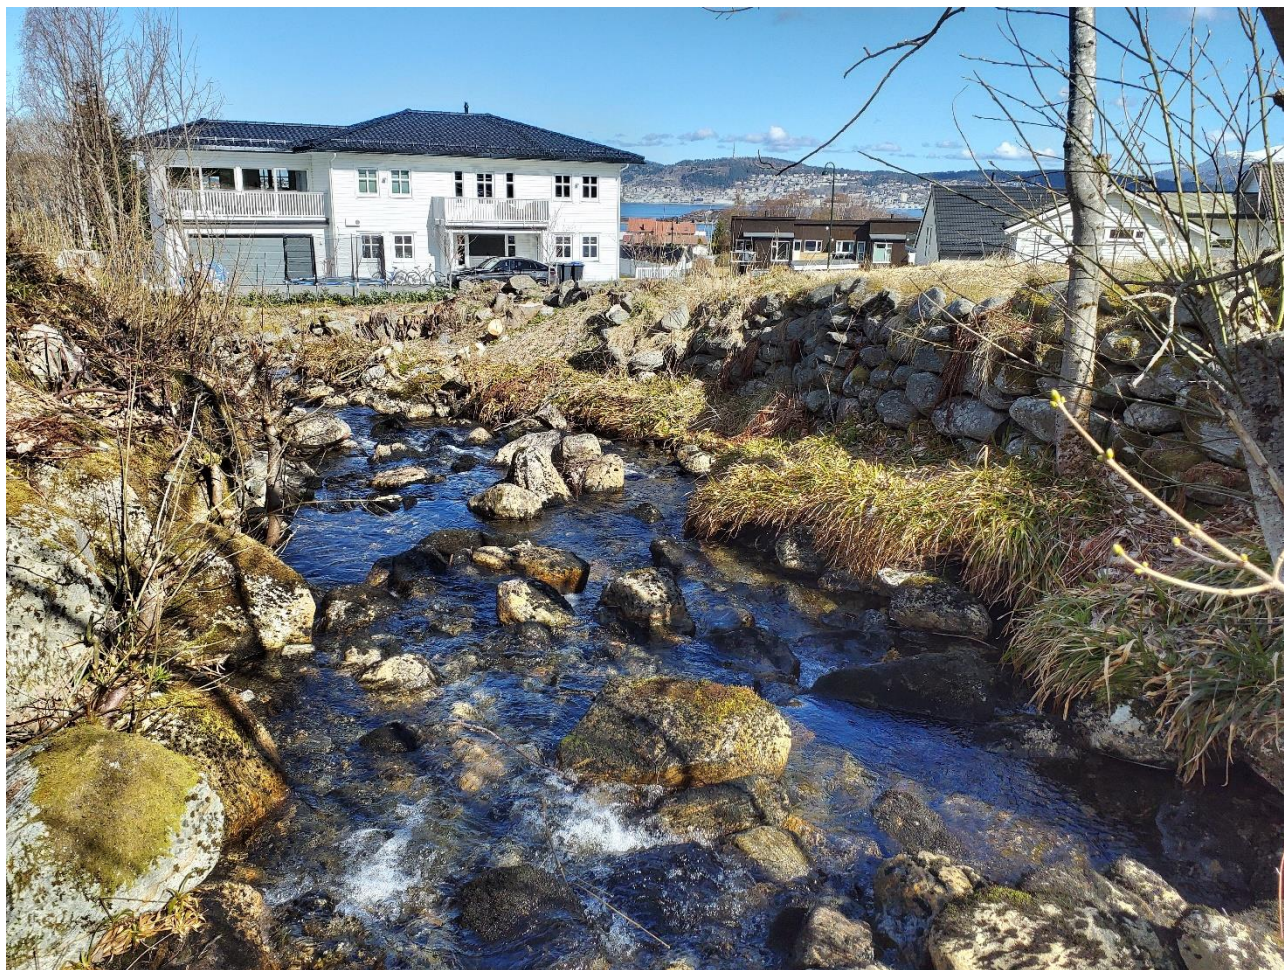
Figur 5: Opparbeidet erosjonssikring langs elveløp

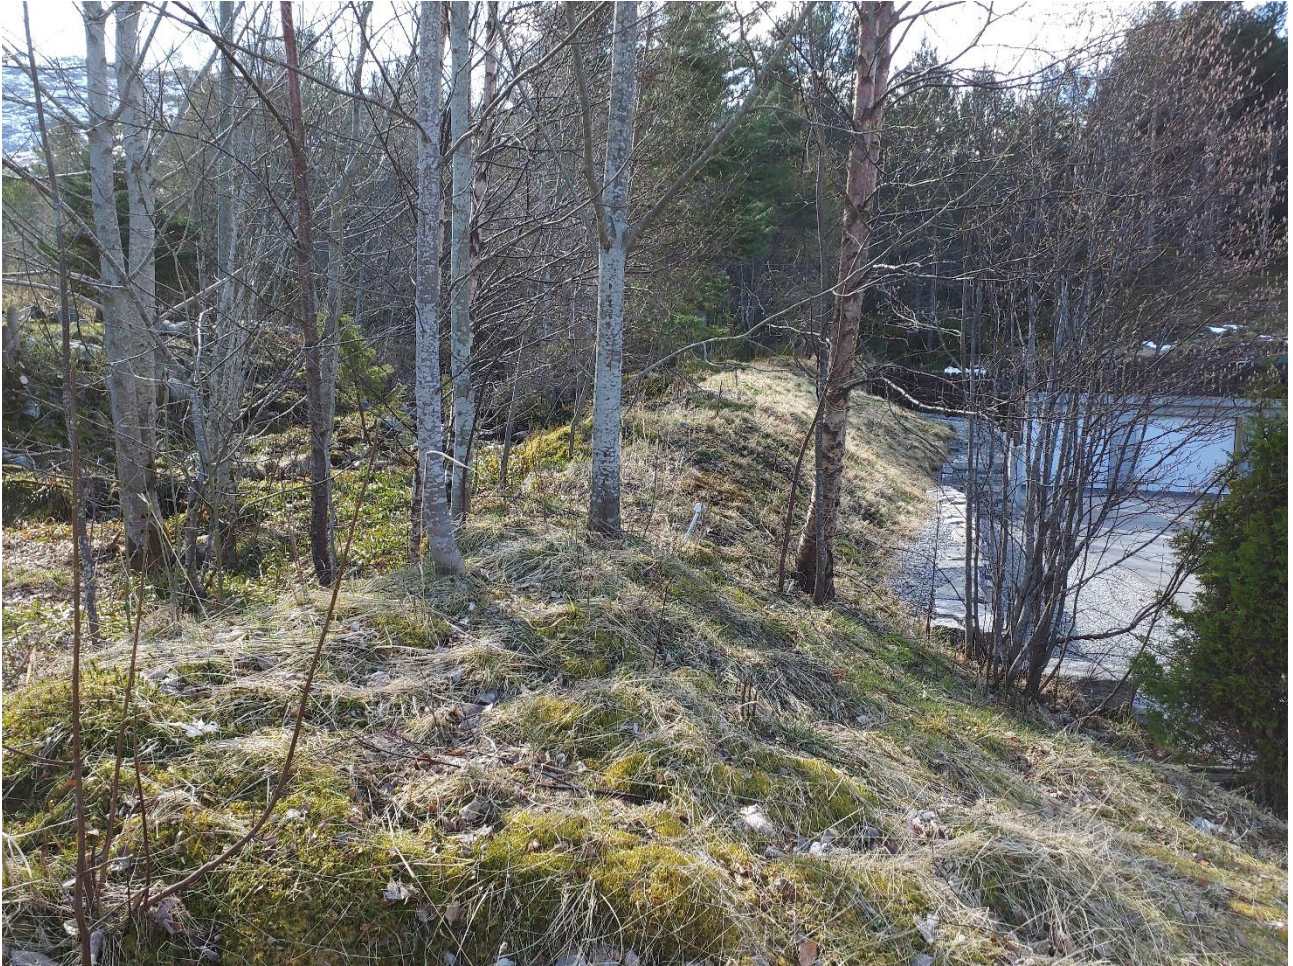
Norconsult er ikke kjent med eksisterende rapport som beskriver sikringstiltak, men under befaring ble det registrert en voll mellom elva og boligområdet i kartleggingsområdet..

Figur 6: Sikringstiltak i form av voll som er etablert mellom elv og boligområde.

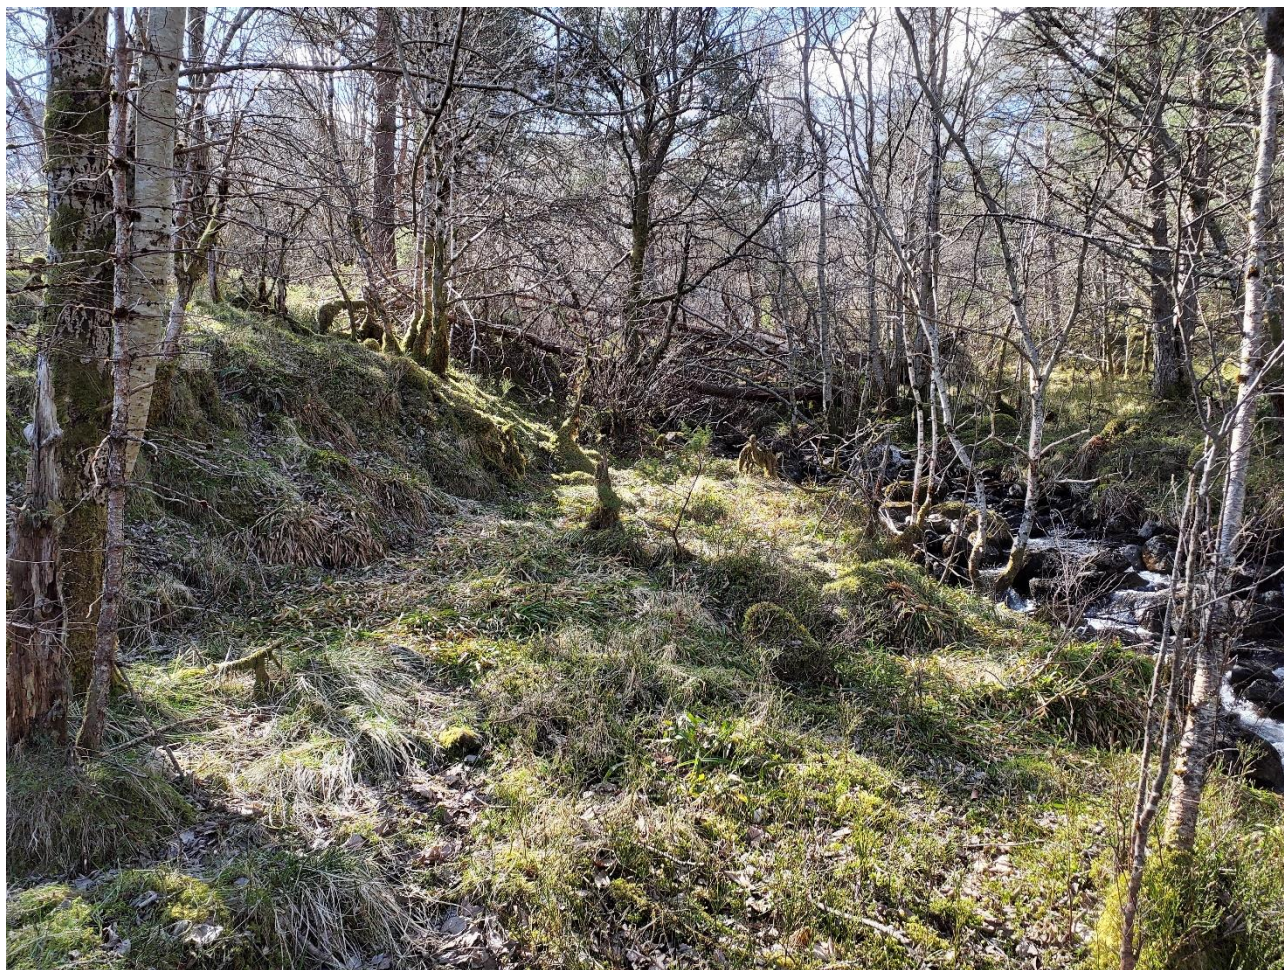
*Figur 7: Spor etter tidligere elveløp ved høy vannføring som har erodert elvebredden, flomslette.*

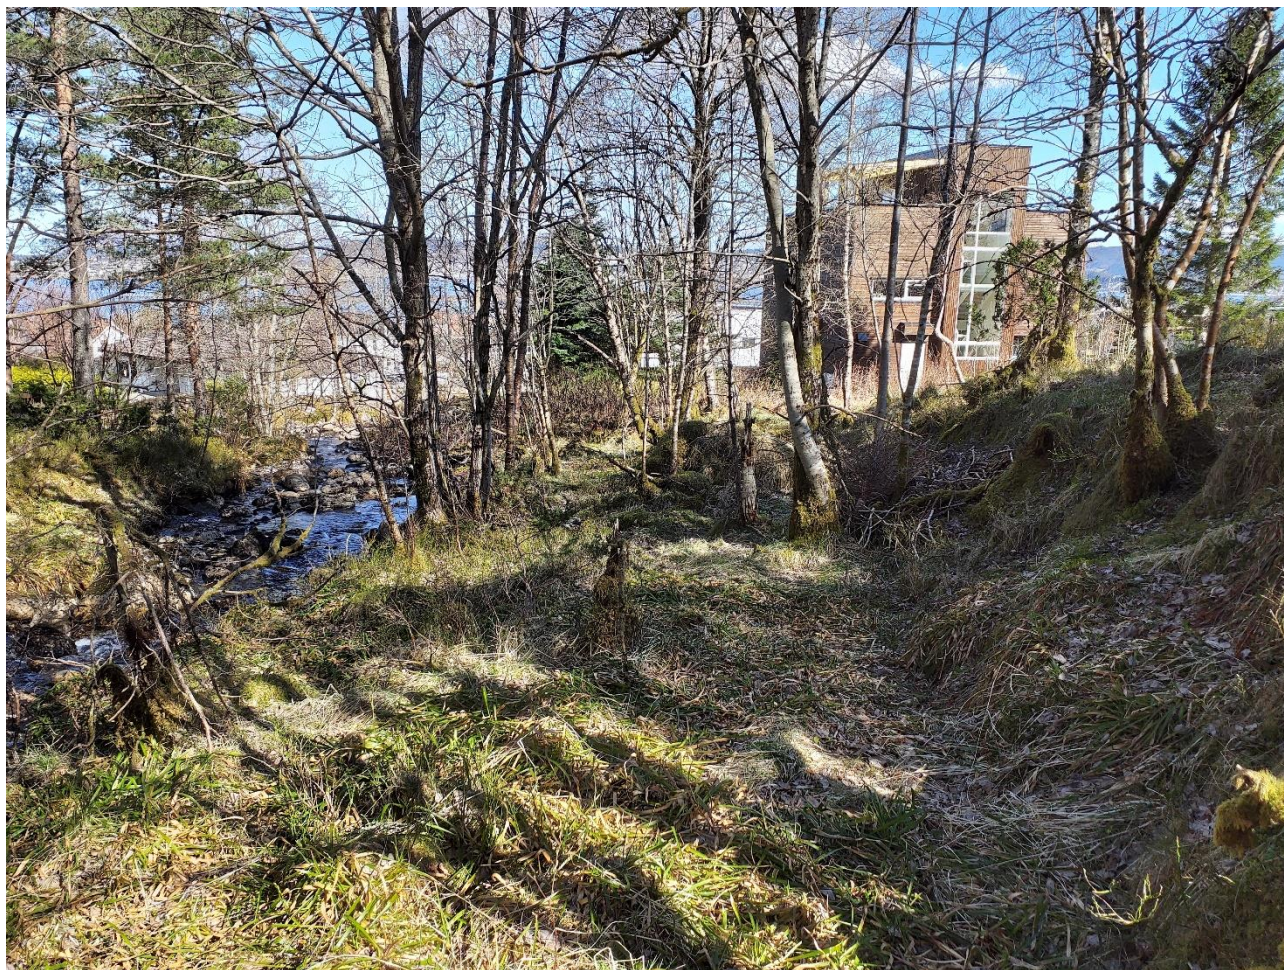
*Figur 8: Spor etter tidligere elveløp ved høy vannføring som har erodert elvebredden.*
