*Sula kommune*

## ► **Vurdering av områdestabilitet**

Remane, Langevåg

Geoteknisk rapport

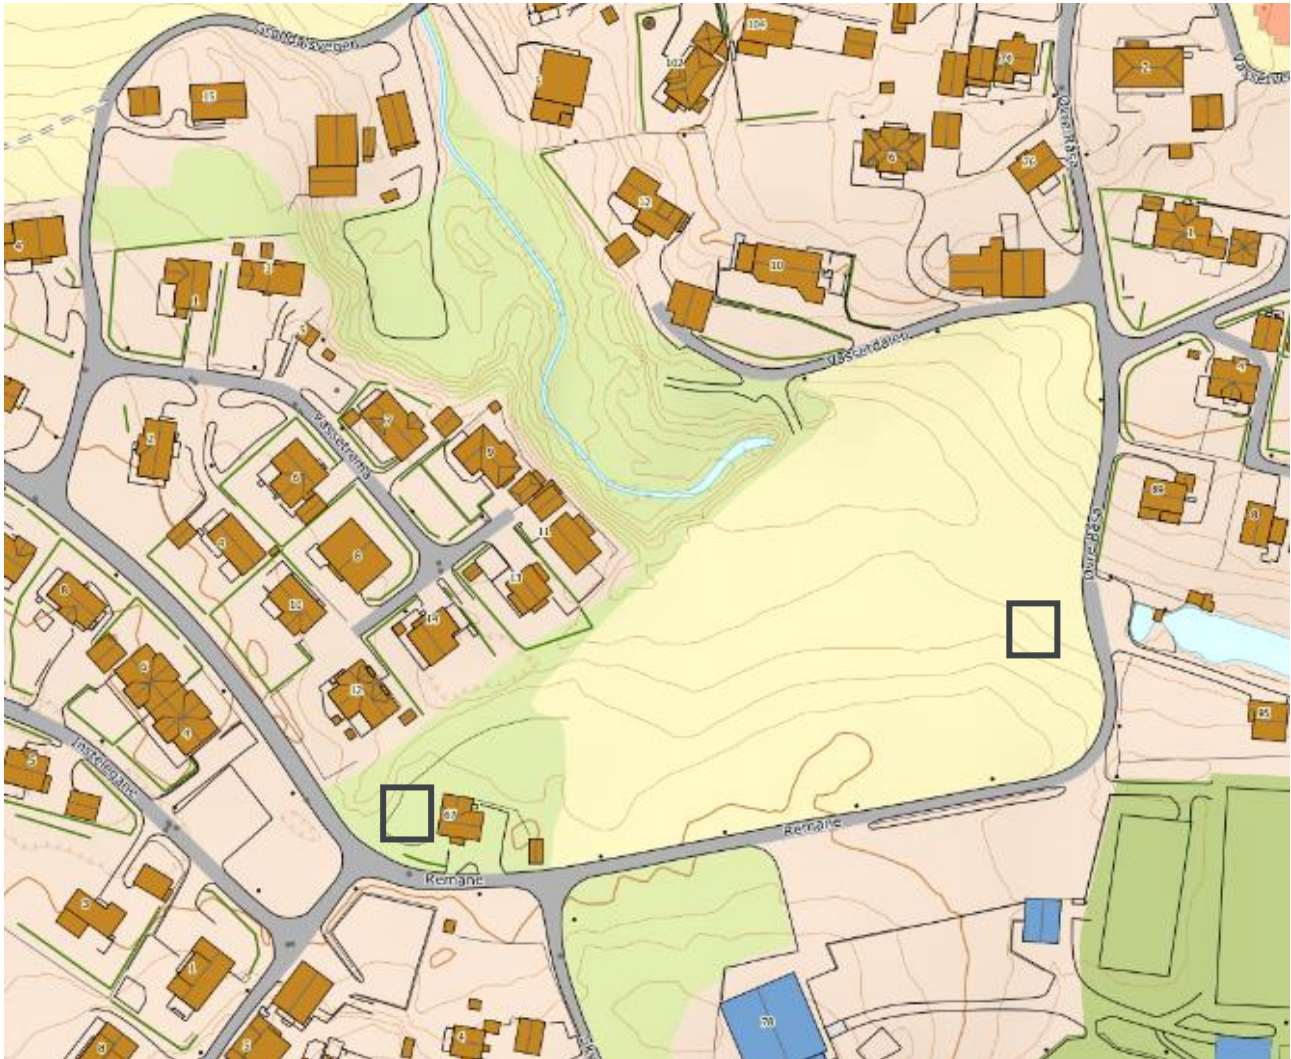
Figur 4-1 Kart som viser lokalisering av gravegroppene. PG1 lengst vest.

Geotekniske grunnundersøkelser ble utført 30.mai i form av prøvegraving ved bruk av gravemaskin med geotekniker Marie Drågen Belland i Norconsult AS til stede. Lokalisering av prøvegroppene er omtrentlig vist i Figur 4-1.
