# Områdeplan Sulafjellet

**Oppdrag: Områdeplan Sulafjellet, PlanID 2021000252**

**Rapport type: ROS-analyse**

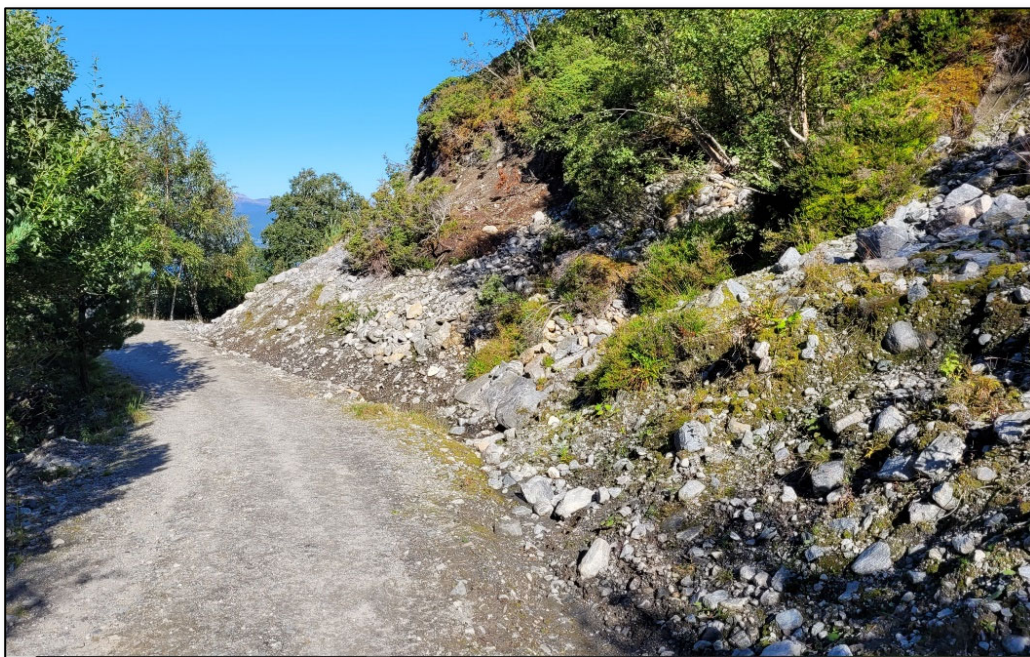
Langs «Vonløypa» nedanfor Gamlestølen, frå «Bukkane Bruse-brua» og om lag 200 meter nedover, er skråningane på oppsida av vegen lausmasse-skråningar til dels utan vegetasjon. Sjå døme på foto under. Ved utbetring av Vonløypa bør skråningsfoten sikrast med tørrmur i naturstein, for å unngå utglidingar t.d. ved store nedbørsmengder/ekstremver. Aktuell mur vil vere i høgde på 1-3,5 meters høgde. Planlegging av dette sikringstiltaket må gjerast i samråd med geoteknisk kompetanse.

*Foto frå «Vonløypa» nedanfor «Bukkane Bruse-brua»/ Gamlestølen – viser lausmasseskråningar til dels utan vegetasjon. Skjeringsfot bør sikrast med tørrmur i naturstein.*

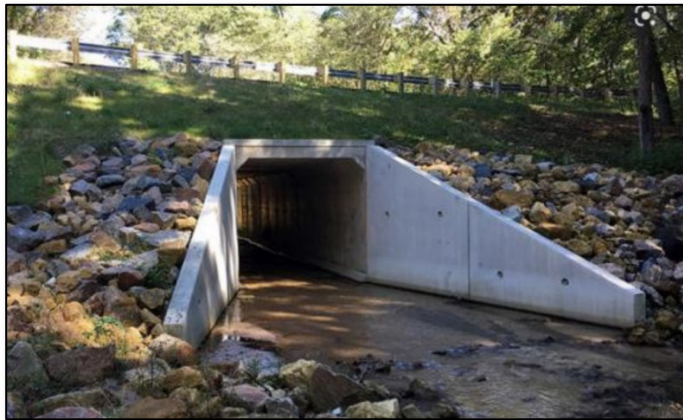
Norconsult foreslår å etablere ein boks-kulvert med dimensjonar på 2,6x2,0 meter og etablere vingemurar ved innløpet for å skape betre innstrøymningsforhold. Døme på korleis dette kan sjå ut er vist på bilete under. Oppstraums innløpet bør det etablerast ei sikring for å hindre drivgods frå å renne inn i kulverten. Gitter/rist vil truleg vere mest hensiktsmessig og vil samtidig hindre tilkomst til kulverten. Av omsyn til bunnstasjon og eksisterande rør for kraftverk og overvatn må innløpet flyttast lenger mot aust. Det gjer at deler av eksisterande bekkeløp må fyllast igjen, og terrenget rundt nytt innløp tilpassast. Dette terrenget må ligge høgare enn 8,5 moh.

*Døme på utforming av inntak på ny kulvert for Vassetelva ved O. A. Devoldvegen (Norconsult AS)*

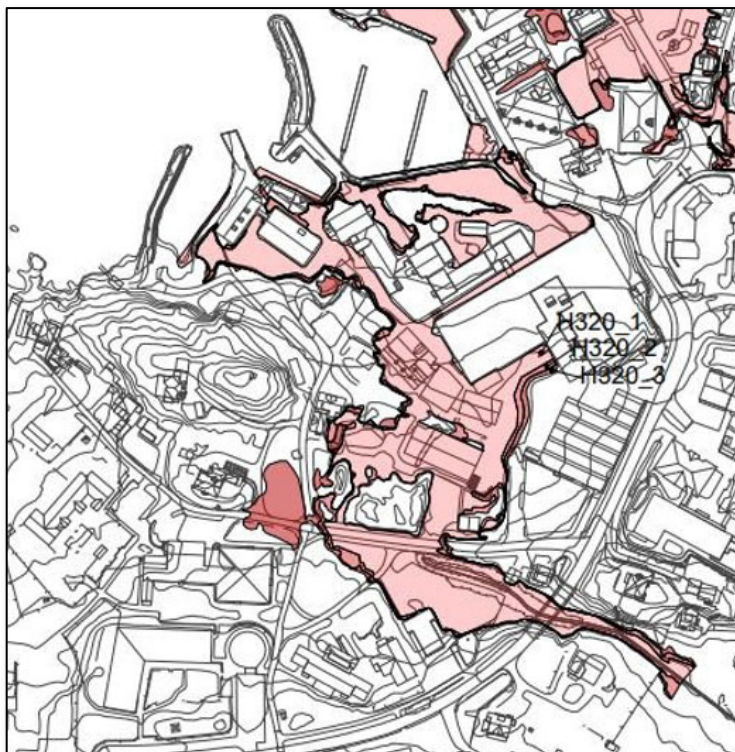
Illustrasjonen til venstre viser avgrensing av fareområde H320, berekna flaumsoner frå bekkar og elvar inkludert klimapåslag. Desse leggst inn i reguleringsplankartet.

Lysast farge er H320\_20, mørkare farge H320\_200 og mørkast farge H320\_1000. (Norconsult AS)
