# Sula Gondol, Langevåg

## Geoteknisk datarapport

Reguleringsplan

Dokumentnr. 21241-RIG02

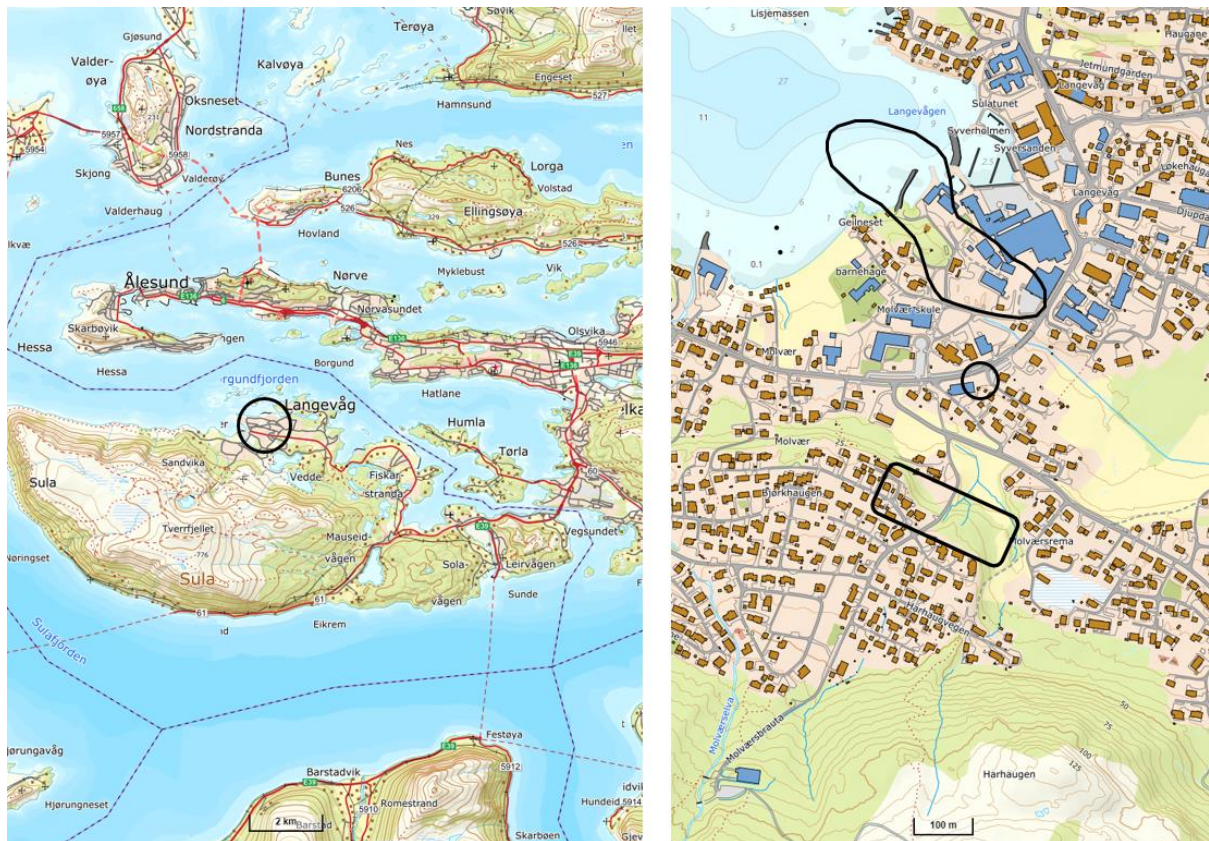
Figur 1 Tiltakets plassering i Ålesund kommune (Kilde: norgeskart.no, hentet 13.09.2022)

Områder med utførte undersøkelser er vist i Figur 1. Med hensyn til geoteknikk er det området rundt bunnstasjon og opp til mast 5 som er relevant. Plassering av bunnstasjon, master i tillegg til rørtrasé, molo og kai er vist i Figur 2.

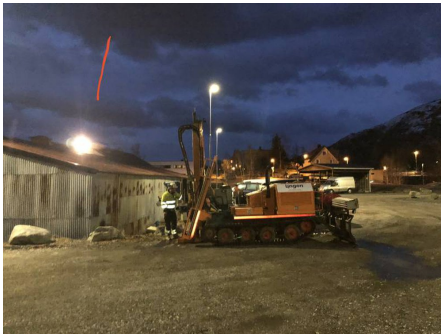
Grus plass  
Fyllmasser fra 0 til 0,8m  
Løse masser fra 0,8m til 5m  
Harde masser fra 5 til 6,1m  
Antatt berg på 6,1m  
3m i berg  
kode 94

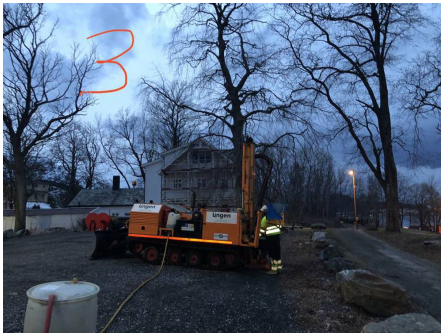
Grus plass  
fyllmasser ,grus fra 0 til 0,8m  
Antatt berg på 0,8m  
2,9m i berg  
kode 94

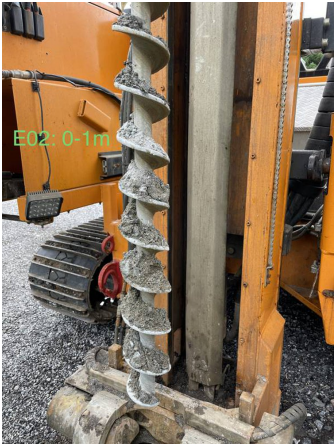
| Fra (m) | Til (m) | Ventetid (t) | Prøvenr. 1 (f.eks. på sylinder eller pose) | Prøvenr. 2 (f.eks. på hette) | Beskrivelse av materiale | Kommentar | Bilde |
|---|---|---|---|---|---|---|---|
| 0 | 1 | | L3Y1 | | sand/grus | | <div></div> <div>B59082BB-4625-4543-9872-D549BACDBB4F.jpeg</div> |

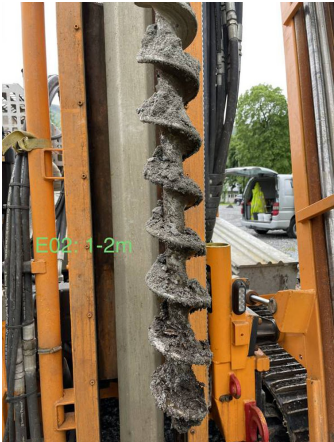
| Fra (m) | Til (m) | Ventetid (t) | Prøvenr. 1 (f.eks. på sylindere eller pose) | Prøvenr. 2 (f.eks. på hette) | Beskrivelse av materiale | Kommentar | Bilde |
|---|---|---|---|---|---|---|---|
| 1 | 1,5 | | L3Y2 | | sand/grus | | <p>9CA44F0F-6B72-4B12-877F-1E062789FA37.jpeg</p> |

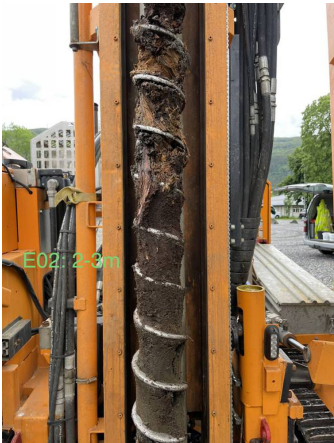
| Fra (m) | Til (m) | Ventetid (t) | Prøvenr. 1 (f.eks. på sylindere eller pose) | Prøvenr. 2 (f.eks. på hette) | Beskrivelse av materiale | Kommentar | Bilde |
|---|---|---|---|---|---|---|---|
| 2 | 2,7 | | L3Y4 | | jord/organisk | | <p>BFA50276-20B8-4B2D-84AF-89426E7D499B.jpeg</p> |

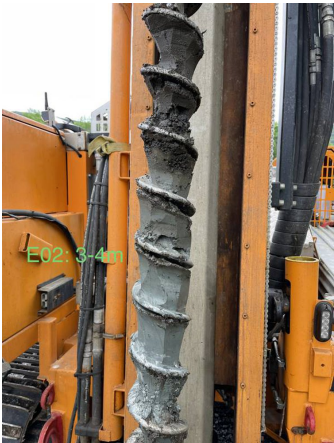
| Fra (m) | Til (m) | Ventetid (t) | Prøvenr. 1 (f.eks. på sylindere eller pose) | Prøvenr. 2 (f.eks. på hette) | Beskrivelse av materiale | Kommentar | Bilde |
|---|---|---|---|---|---|---|---|
| 3 | 3,4 | | L3Y6 | | sand/grus | | <p>AB10E778-4ACE-4AD2-8208-51B4A77968BD.jpeg</p> |

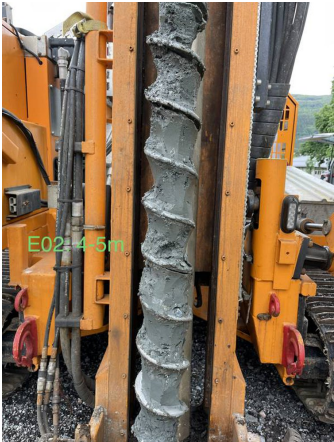
| Fra (m) | Til (m) | Ventetid (t) | Prøvenr. 1 (f.eks. på sylinder eller pose) | Prøvenr. 2 (f.eks. på hette) | Beskrivelse av materiale | Kommentar | Bilde |
|---|---|---|---|---|---|---|---|
| 4 | 5 | | L3Y9 | | skjellsand | | <p>17B68C2D-E9F1-4F81-BAEA-494AED769443.jpeg</p> |

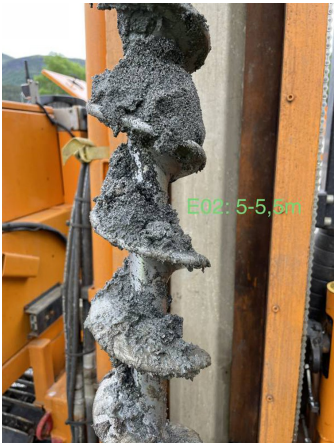
| Fra (m) | Til (m) | Ventetid (t) | Prøvenr. 1 (f.eks. på sylinder eller pose) | Prøvenr. 2 (f.eks. på hette) | Beskrivelse av materiale | Kommentar | Bilde |
|---|---|---|---|---|---|---|---|
| 5 | 5,5 | | L3YA | | sand | | <p>A5C50101-91E0-4CD3-9FE1-ED5164D3B746.jpeg</p> |

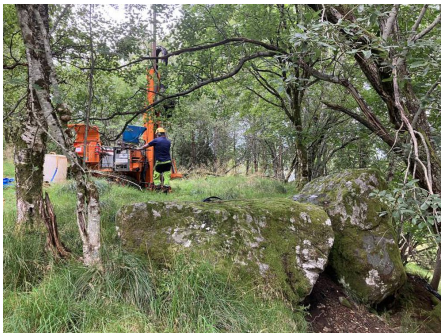
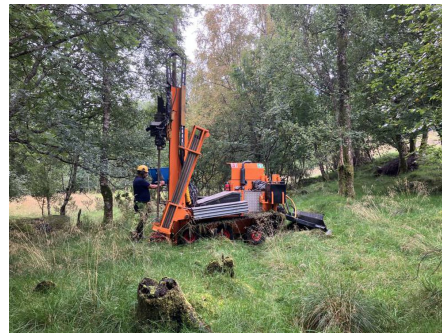
Står i småkratt skog..  
Noe større stein i overflate.  
Faste masser fra 0 til antatt berg på 14,2m, med slag og spyling , noe knasing i stenger.  
Boret 3m i berg.  
Grå/brunt spylevann i topp, ellers ikke synlig spylevann...  
Sand i nøkkelgrep på stenger.

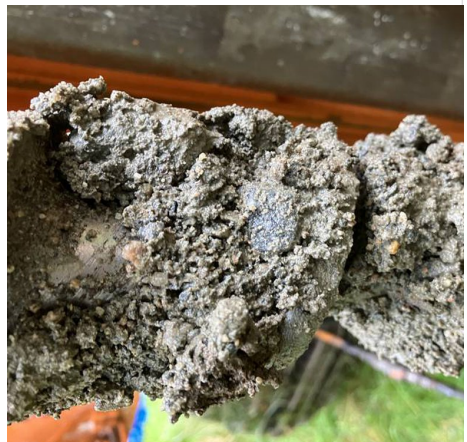
| Fra (m) | Til (m) | Ventetid (t) | Prøvenr. 1 (f.eks. på sylinder eller pose) | Prøvenr. 2 (f.eks. på hette) | Beskrivelse av materiale | Kommentar | Bilde |
|---|---|---|---|---|---|---|---|
| 1 | 1,7 | | L2Yc | | Sand, grus | | <br>11C20BBF-32E6-419B-804E-2BD21BFCDE66.jpeg |

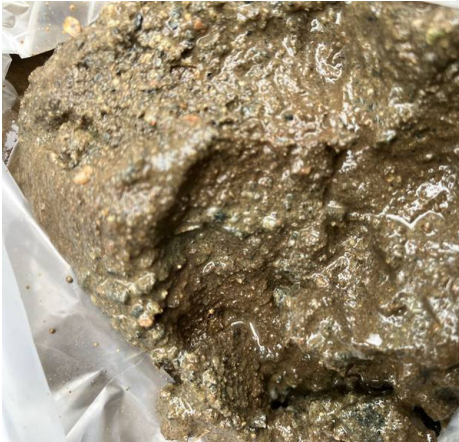
| Fra<br>(m) | Til<br>(m) | Ventetid<br>(t) | Prøvenr. 1<br>(f.eks. på<br>sylinder eller<br>pose) | Prøvenr. 2<br>(f.eks. på<br>hette) | Beskrivelse<br>av materiale | Kommentar | Bilde |
|---|---|---|---|---|---|---|---|
| 0 | 1 | | L2YB | | Sand, grus,<br>stein | | <br>1DFFC71C-6F34-47D7-8CF0-<br>54F696AB5FF0.jpeg |

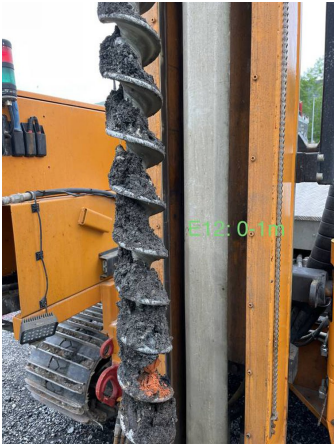
| Fra<br>(m) | Til<br>(m) | Ventetid<br>(t) | Prøvenr.<br>1 (f.eks.<br>på<br>sylinder<br>eller<br>pose) | Prøvenr.<br>2 (f.eks.<br>på<br>hette) | Beskrivelse av<br>materiale | Kommentar | Bilde |
|---|---|---|---|---|---|---|---|
| 0 | 1 | | L3YB | | sand/tegel/grus/organisk | | <p>10EC76BA-E8AB-4EAA-98AA-868CA88CC2F7.jpeg</p> |

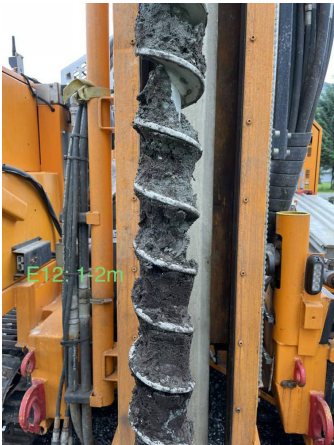
| Fra<br>(m) | Til<br>(m) | Ventetid<br>(t) | Prøvenr.<br>1 (f.eks.<br>på<br>sylinder<br>eller<br>pose) | Prøvenr.<br>2 (f.eks.<br>på<br>hette) | Beskrivelse av<br>materiale | Kommentar | Bilde |
|---|---|---|---|---|---|---|---|
| 1 | 2 | | L3YC | | sand/grus | | <p>307D7DFB-CA0A-4E53-BF64-4759B638FA24.jpeg</p> |

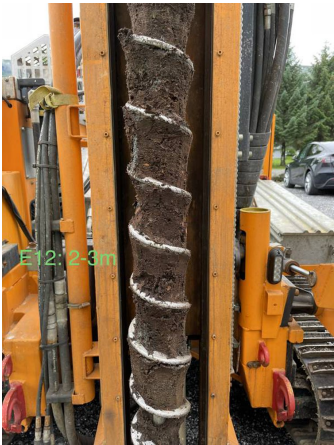
| Fra<br>(m) | Til<br>(m) | Ventetid<br>(t) | Prøvenr.<br>1 (f.eks.<br>på<br>sylinder<br>eller<br>pose) | Prøvenr.<br>2 (f.eks.<br>på<br>hette) | Beskrivelse av<br>materiale | Kommentar | Bilde |
|---|---|---|---|---|---|---|---|
| 2 | 3 | | L3YD | | myr/organisk | | <p>53929904-7B04-4368-84B6-8785C8592AD7.jpeg</p> |

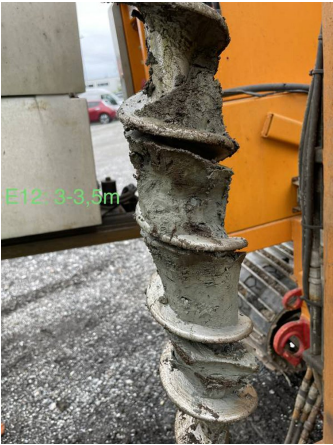
| Fra (m) | Til (m) | Ventetid (t) | Prøvenr. 1 (f.eks. på sylinder eller pose) | Prøvenr. 2 (f.eks. på hette) | Beskrivelse av materiale | Kommentar | Bilde |
|---|---|---|---|---|---|---|---|
| 3 | 3,5 | | L3YE | | siltig leire | | <p>F1ED21B8-06AA-4AD5-85F7-2B82E2A0BBC9.jpeg</p> |

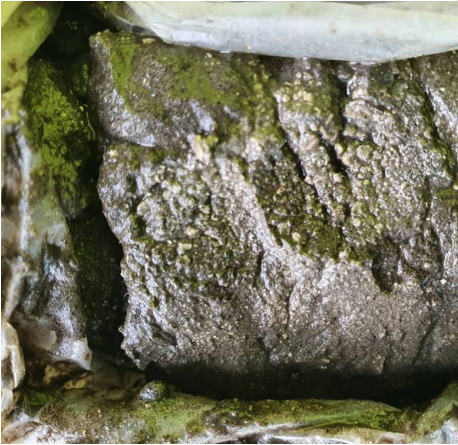
| Fra (m) | Til (m) | Ventetid (t) | Prøvenr. 1 (f.eks. på sylinder eller pose) | Prøvenr. 2 (f.eks. på hette) | Beskrivelse av materiale | Kommentar | Bilde |
|---|---|---|---|---|---|---|---|
| 0 | 1 | | L41P | | Sand , skjell. | | <br>16559014581955223600052538042821.jpg |

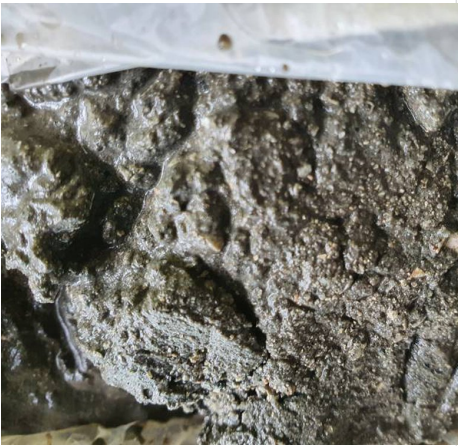
| Fra (m) | Til (m) | Ventetid (t) | Prøvenr. 1 (f.eks. på sylinder eller pose) | Prøvenr. 2 (f.eks. på hette) | Beskrivelse av materiale | Kommentar | Bilde |
|---|---|---|---|---|---|---|---|
| 1 | 3 | | L41Q | | Sand, skjell. | | <br>16559016567984280730506835094772.jpg |

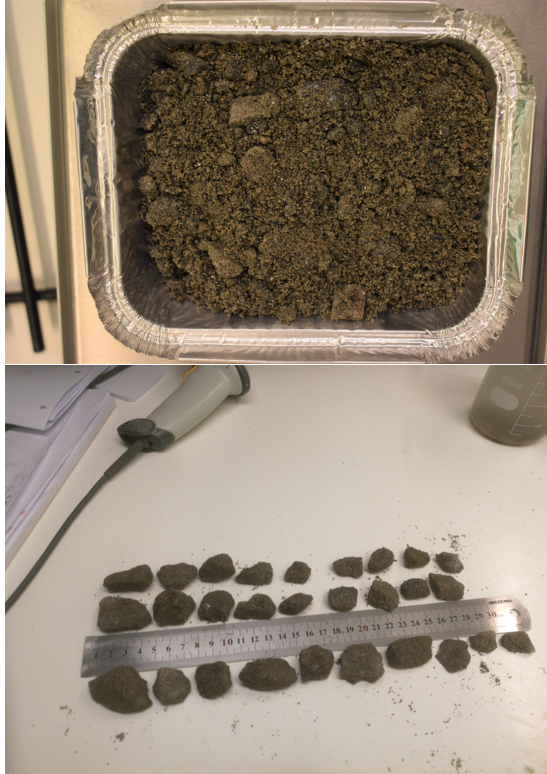
Fjernet gruskorn med diameter >10mm før kjøring av forsøk for å oppfylle krav i standard til mengde prøvemateriale

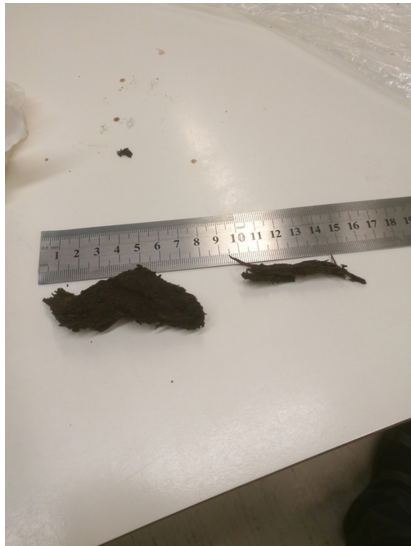
### 3.1.4 Posisjon E02: Prøve L3Y4 (Dybde 2,000 til 2,700 m)

Fibertorv H3 (Mørkebrun.)

Torv og flisbiter

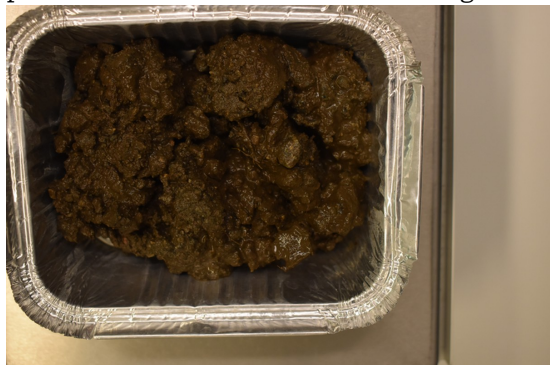
Forsøket er kjørt på mindre prøvemengde enn hva som er anbefalt i ISO-standard basert på største diameter av partiklene. Dette må tas i betraktning ved tolkning av resultatene.

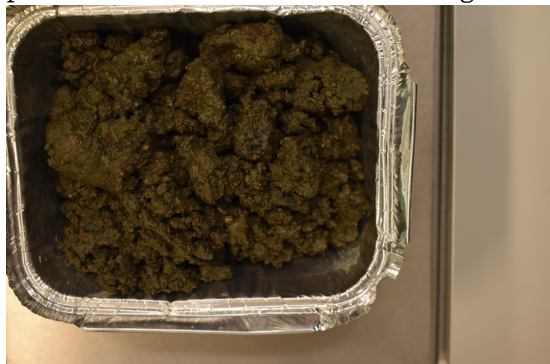
Forsøket er kjørt på mindre prøvemengde enn hva som er anbefalt i ISO-standard basert på største diameter av partiklene. Dette må tas i betraktning ved tolkning av resultatene.

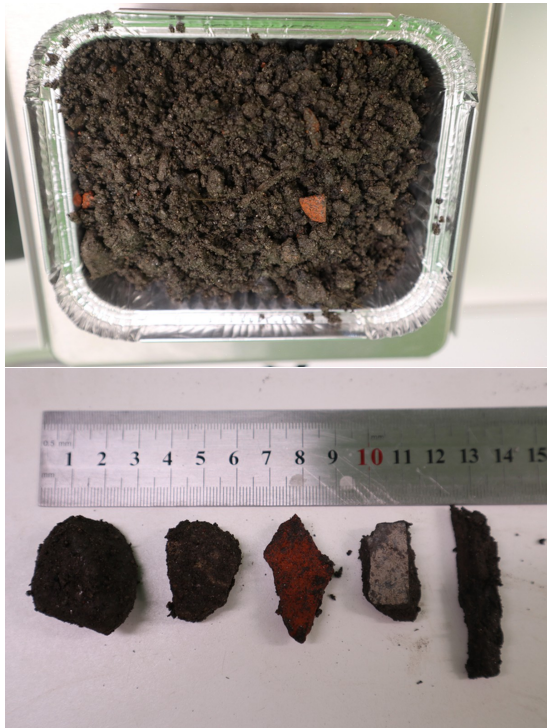
Fjernet gruskorn, teglstein og treflis med diameter >10 mm før kjøring av forsøk for å oppfylle krav i standard til mengde prøvemateriale.

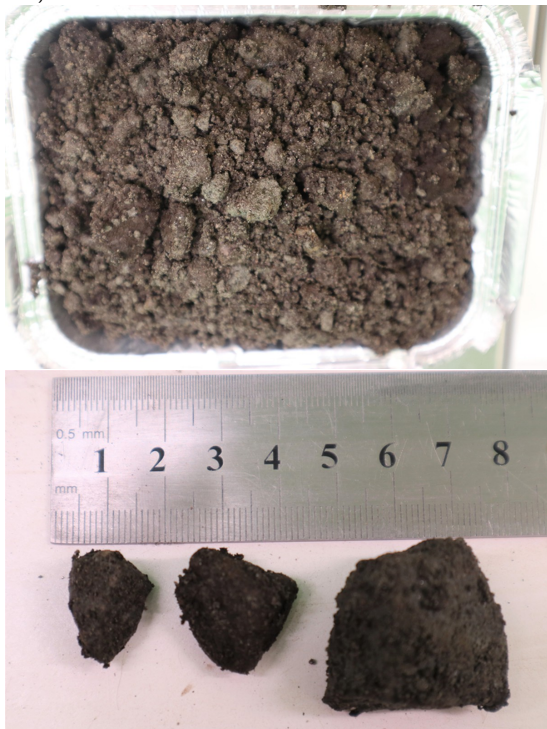
Fjernet gruskorn med diameter >10mm før kjøring av forsøk for å oppfylle krav i standard til mengde prøvemateriale
